## BAB V

### HASIL DAN PEMBAHASAN

Permasalahan terbesar yang mendominasi pada Gambar 5.1 adalah *problem plating peel off* pada produk Rack End Assy sebesar 34.15%. *Plating*

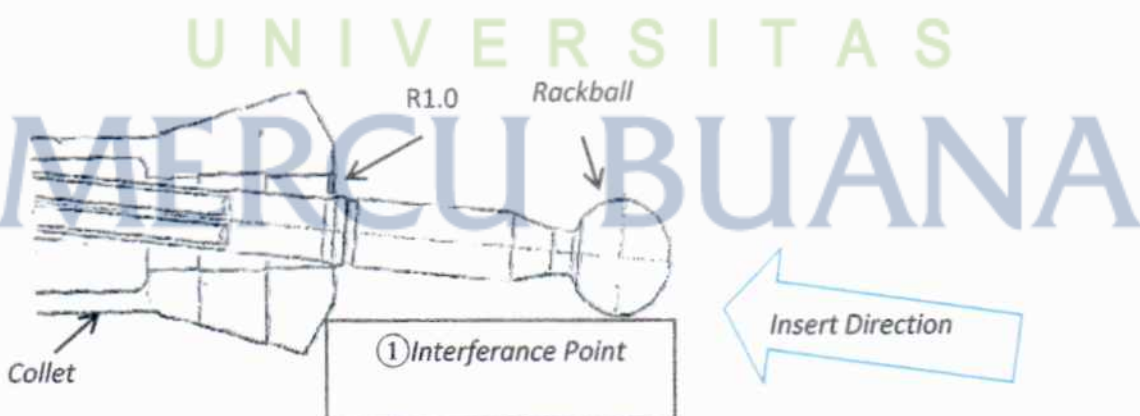
Gambar 5.6. Pemasangan *Ball Rack End* terhadap *collect chuck*

Aktivitas tindak lanjut terhadap perbaikan *plating peel off* pada product Rack End Ball berikutnya diimplementasikan pada proses *machining finishing*. Pada perbaikan pertama yang menjelaskan standarisasi proses *plating*, hal yang sangat berperan penting adalah pelaksanaan kerja yang sesuai dengan *process flow* yang sudah dibuat. Parameter yang tertulis pada lembar diagram alur akan mempengaruhi produk barang yang dihasilkan. Salah satu yang menjadi poin penting adalah nilai *thickness* atau ketebalan yang akan berpengaruh kepada kondisi pada saat proses *machining finishing*. Pada proses ini, *collet chuck* memiliki *radius* pada sisi ujungnya sebesar R1.0 apabila *thickness Rack End Ball* terlalu tebal atau melebihi batas toleransi dimensi, maka akan terjadi kesulitan pada saat memasukkan material ke dalam *collet chuck* tersebut. Hal itu akan menyebabkan lapisan *plating* pada produk tersebut akan mengelupas atau *peel off*.

Kecilnya dimensi *radius* membuat proses pemasangan mengalami kesulitan. Diameter *collet chuck* yang presisi serta ditambah lagi dengan ketebalan atau *thickness plating* yang tidak diatas nilai maksimum menyebabkan permukaan *plating* pada *Rack End Ball* menjadi terkelupas yang disebabkan oleh adanya pergesekan yang sangat presisi. Langkah Perbaikan yang dilakukan terkait permasalahan ini adalah dengan cara memperbesar dimensi *radius* sehingga akan memberikan kemudahan dalam hal pemasangan *Rack End Ball* terhadap *collet chuck*. Dibawah ini merupakan hasil *Trial Error* penentuan perbaikan perubahan *Radius*.

Berdasarkan hasil *trial error* tersebut di atas, nilai R2.00 dijadikan acuan standar perbaikan untuk kondisi *collet chuck*.

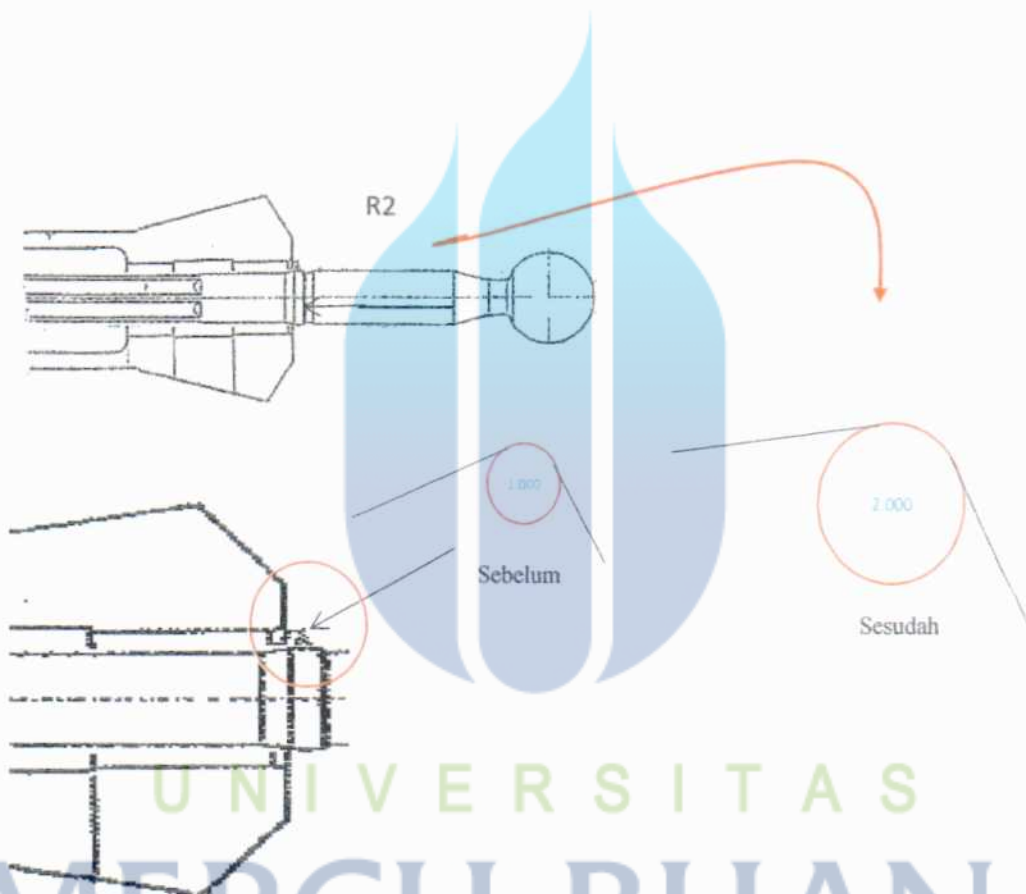
Gambar 5.7. Perubahan dimensi Radius, R1.0 menjadi R2.0

Gambar 5.7. merupakan perbaikan dengan perubahan dimensi *radius* atau R, dari R1.0 menjadi R2.0

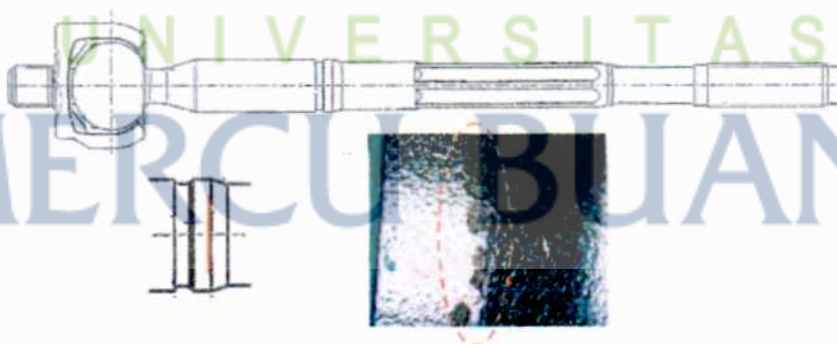
Gambar 5.9. Contoh *plating peel off*

*Peel off* sendiri adalah jenis *defect* dimana lapisan *Zinc Ferum* pada *surface plating* yang berwarna putih perak mengelupas dari badan produk. Lapisan plating ini berfungsi untuk mencegah karat yang timbul dari produk dengan jenis bahan steel atau besi. Dengan demikian, *problem plating peel off* merupakan permasalahan yang dipilih menjadi tema. Alur proses produk Rack end Assy dapat dilihat pada Gambar 5.2.
