## BAB IV

### PENERAPAN DAN ANALISA

Dari hasil pengamatan pada BAB III diketahui bahwa pada site Mall Alam Sutera terdapat high RTWP pada sektor 2 dan interferensi 2G pada semua sektor

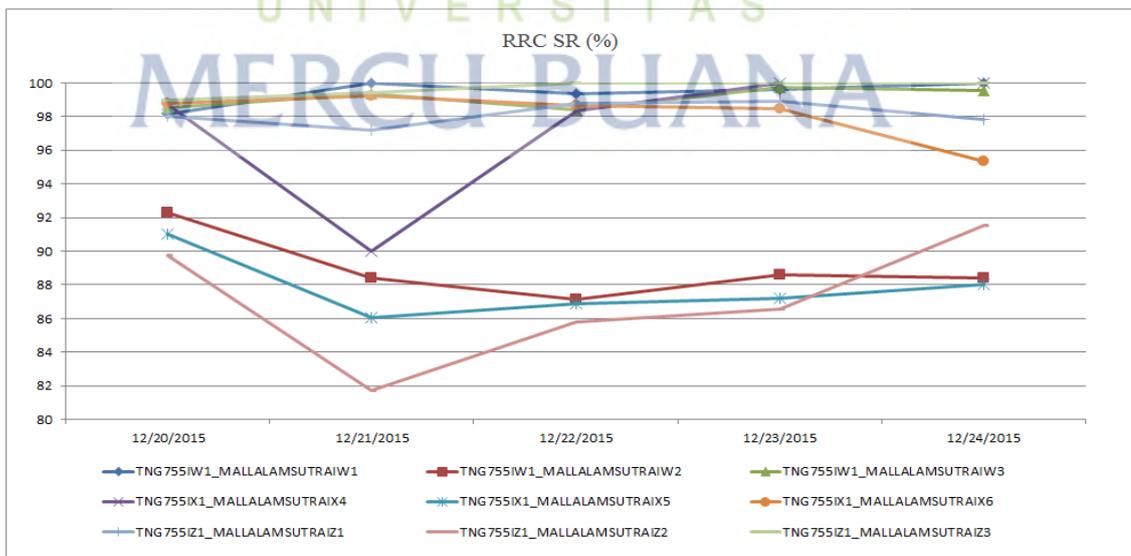
Gambar 4.1 RRC SR (%) #1

Terlihat pada gambar 4.1 nilai RRC SR tidak bagus terutama pada sektor 2 yang hanya mencapai level keberhasilan 82% pada tanggal 21 Desember 2015.

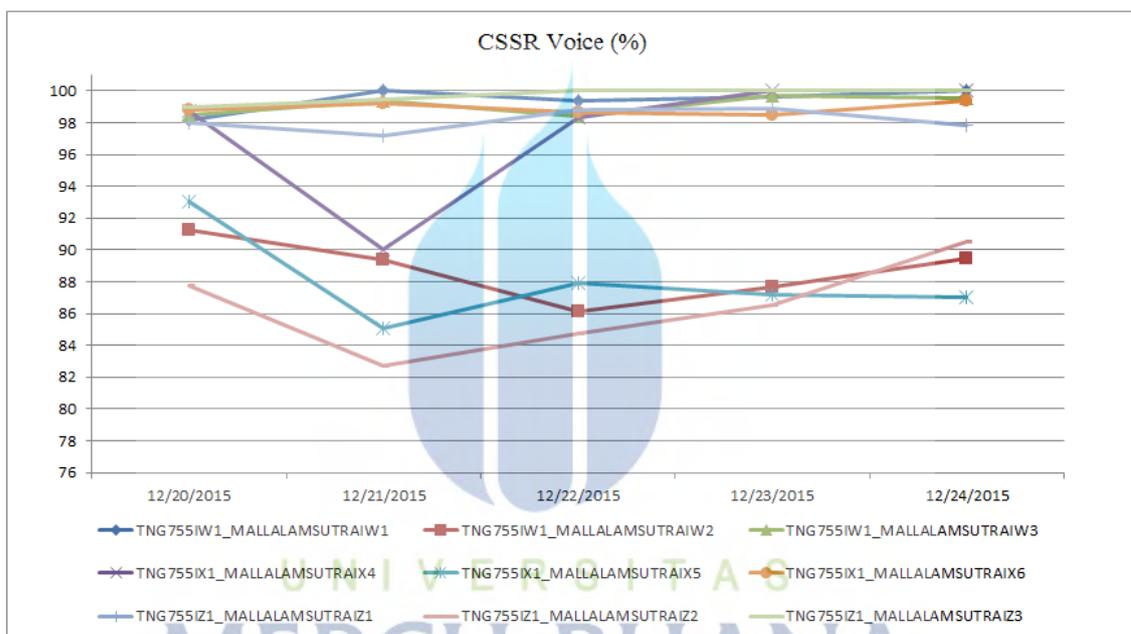
Gambar 4.2 CSSR Voice (%) #1

Terlihat pada gambar 4.2 nilai CSSR voice pada sektor 2 menunjukkan performa yang buruk setiap harinya dari tanggal 20 Desember 2015 sampai 24 Desember 2015. Dimana terdapat nilai CSSR voice paling rendah 83% pada tanggal 21 Desember 2015.

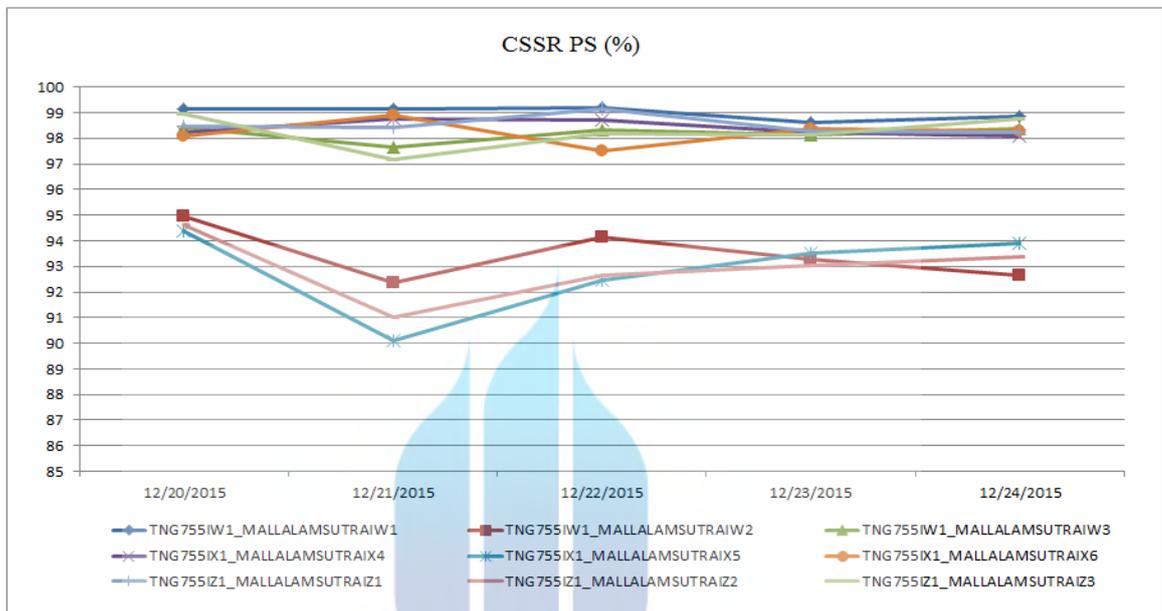
Gambar 4.3 CSSR PS (%) #1

Terlihat pada gambar 4.3 nilai CSSR PS pada sektor 2 menunjukkan performa buruk dari tanggal 20 Desember 2015 sampai 24 Desember 2015.

Dimana nilai CSSR PS dibawah -95%.

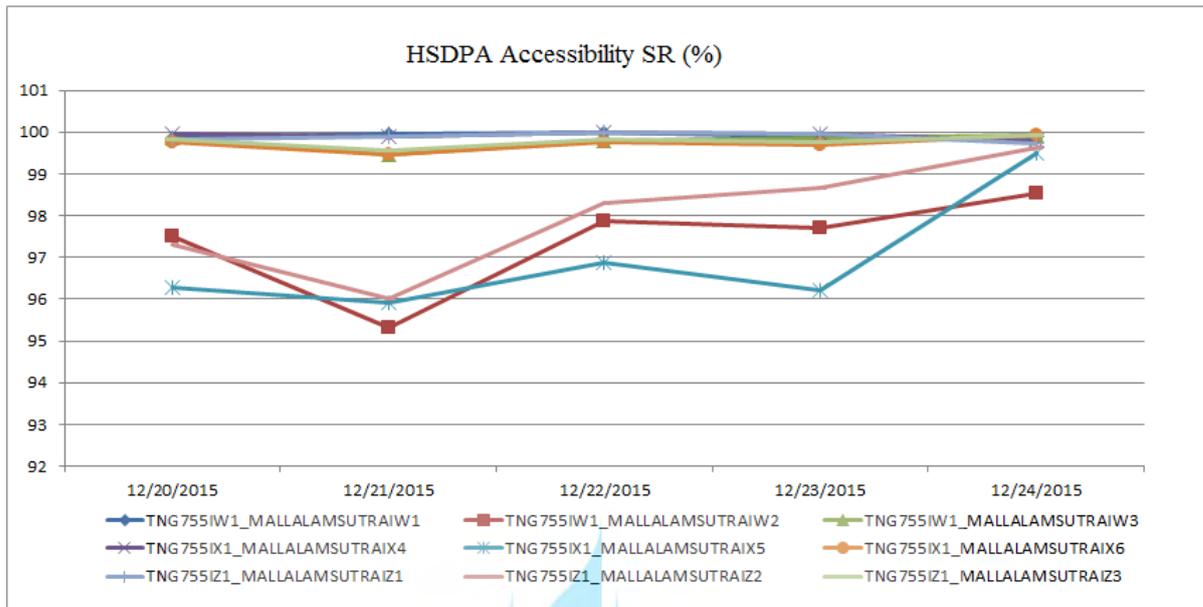
Gambar 4.4 HSDPA Accessibility SR (%) #1

Terlihat pada gambar 4.4 nilai *HSDPA Accessibility SR* pada sektor 2 menunjukkan performa buruk dari tanggal 20 Desember 2015 sampai 23 Desember 2015. Dimana nilai *HSDPA Accessibility SR* dibawah -99%. Sedangkan untuk nilai *HSDPA Accessibility SR* terendah terjadi pada tanggal 21 Desember 2015 sebesar 96%.

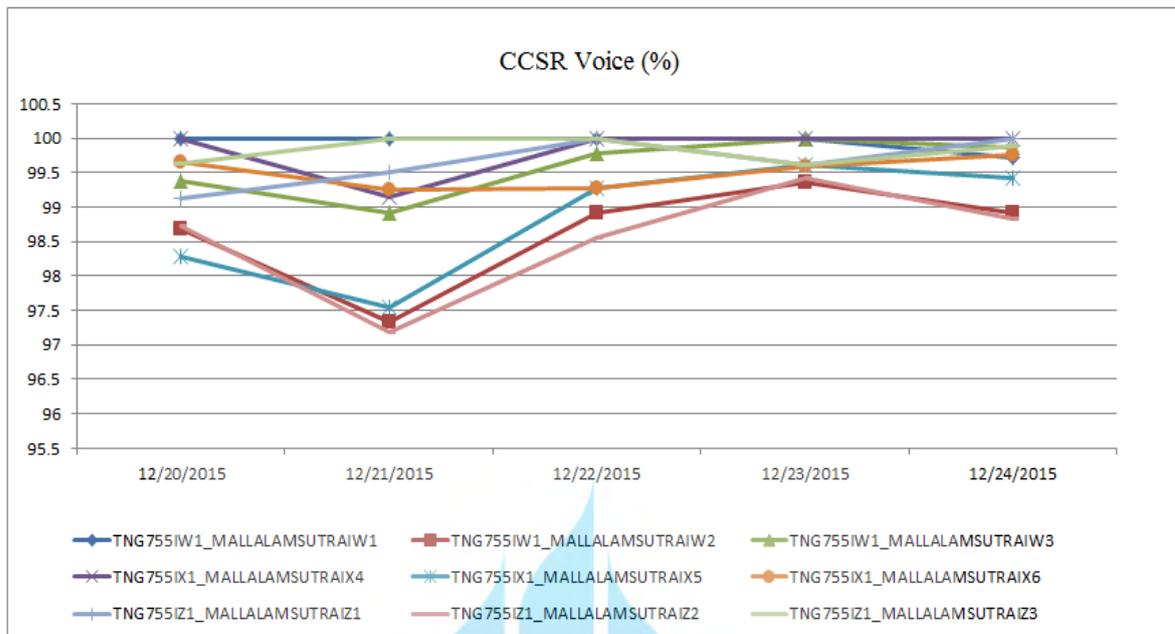
Gambar 4.5 CCSR Voice (%) #1

Terlihat pada gambar 4.5 bahwa nilai CCSR *voice* pada sektor 2 menunjukkan performa pada level 98% hal tersebut terjadi pada tanggal 21 Desember 2015.

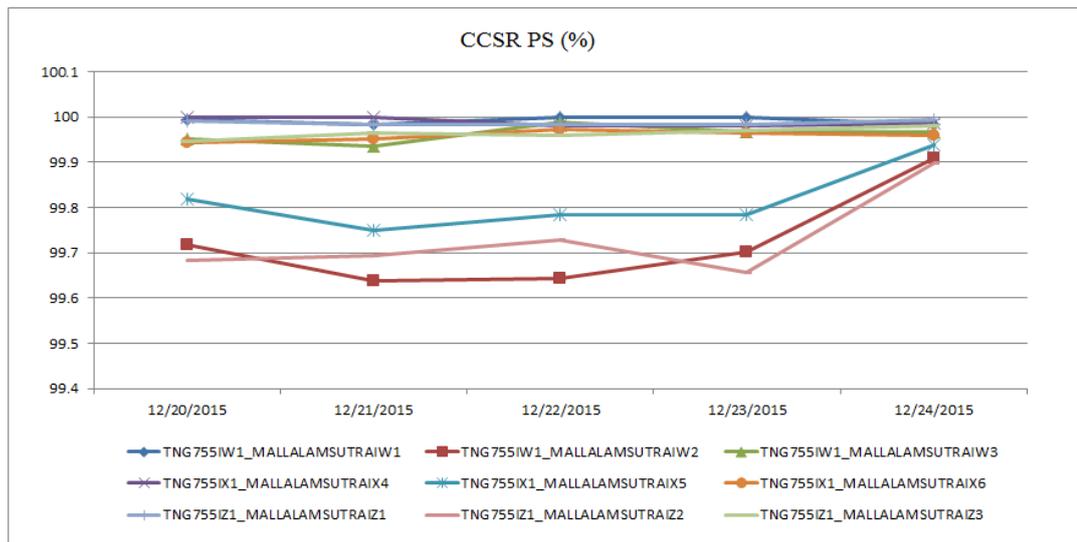
Gambar 4.6 CCSR PS (%) #1

Terlihat pada gambar 4.6 bahwa nilai CCSR PS pada semua sektor menunjukkan performa yang normal yaitu diatas 99%.

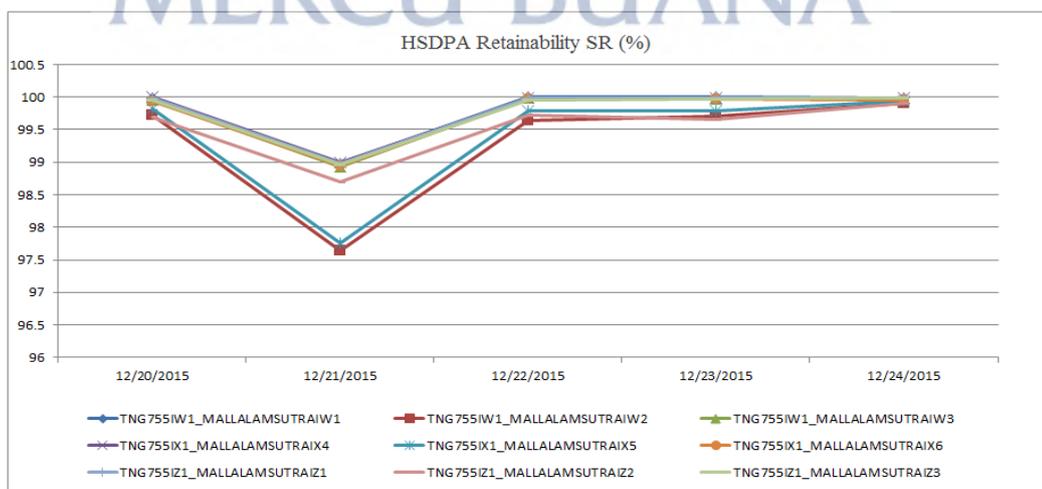
Gambar 4.7 HSDPA Retainability SR (%) #1

Terlihat pada gambar 4.7 bahwa nilai HSDPA *retainability* sektor 2 pada tanggal 21 Desember 2015 mengalami penurunan performa dari hari sebelumnya menjadi dibawah dibawah 98%.

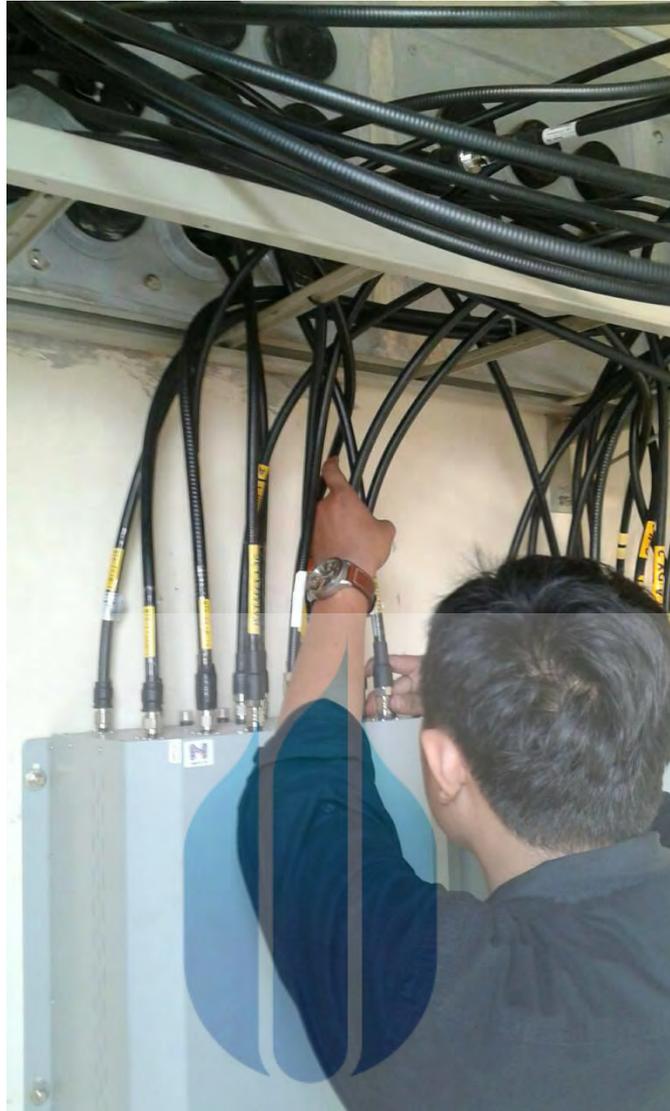
UNIVERSITAS  
MERCU BUANA  
Gambar 4.8 Pengecekan connector

Setelah tidak ditemukan repeater disekitar site, maka langkah selanjutnya adalah dengan mengecek semua *connector* untuk memastikan tidak terlepas dan terpasang dengan baik. Connector yang tidak terpasang dengan baik dan juga sudah rusak bisa berpengaruh terhadap nilai RTWP , VSWR dan menyebabkan nilai KPI turun.

. Gambar 4.8 menunjukkan team sedang memeriksa connector dan mengencangkan *connector* karena ada beberapa *connector* yang tidak terpasang dengan baik.

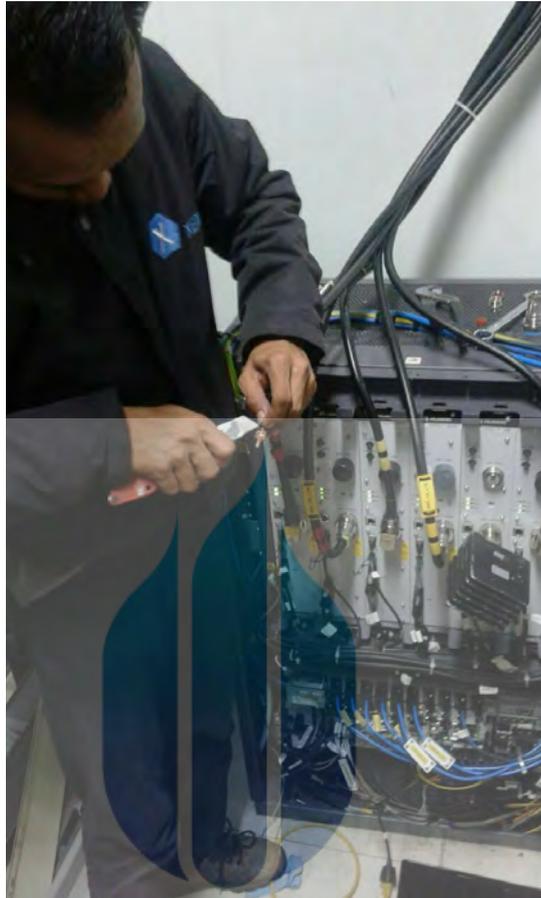
Gambar 4.9 *Repairing connector*

Gambar 4.9 team sedang melakukan *repairing connector* karena menemukan beberapa connector yang sudah tidak baik lagi dan layak untuk diganti. Pengecekan *connector* dan *repairing* ini dilakukan pada tanggal 24 Desember 2015.

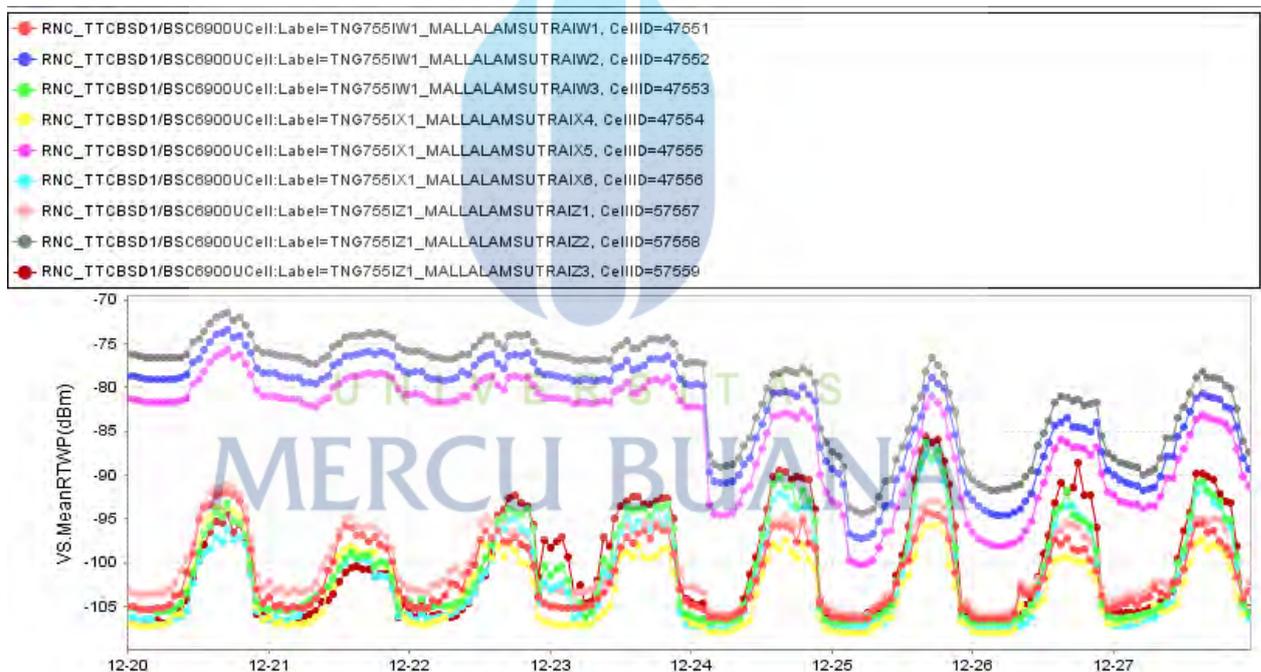
Gambar 4.10 Nilai Mean RTWP #1

Setelah dilakukan troubleshooting tahap pertama yaitu dengan mengencangkan connector serta repairing connector nilai RTWP sector 2 menjadi lebih baik tetapi masih diatas nilai normal, begitu pula dengan interference 2G sedikit berkurang. Untuk nilai normal RTWP yang diinginkan telkomsel adalah -95dBm.

Dari gambar 4.10 terlihat nilai RTWP setelah dilakukan troubleshooting tahap pertama pada tanggal 24 Desember sedikit improve dari sebelumnya tetapi, nilai RTWP masih di bawah standar yang diinginkan TELKOMSEL.

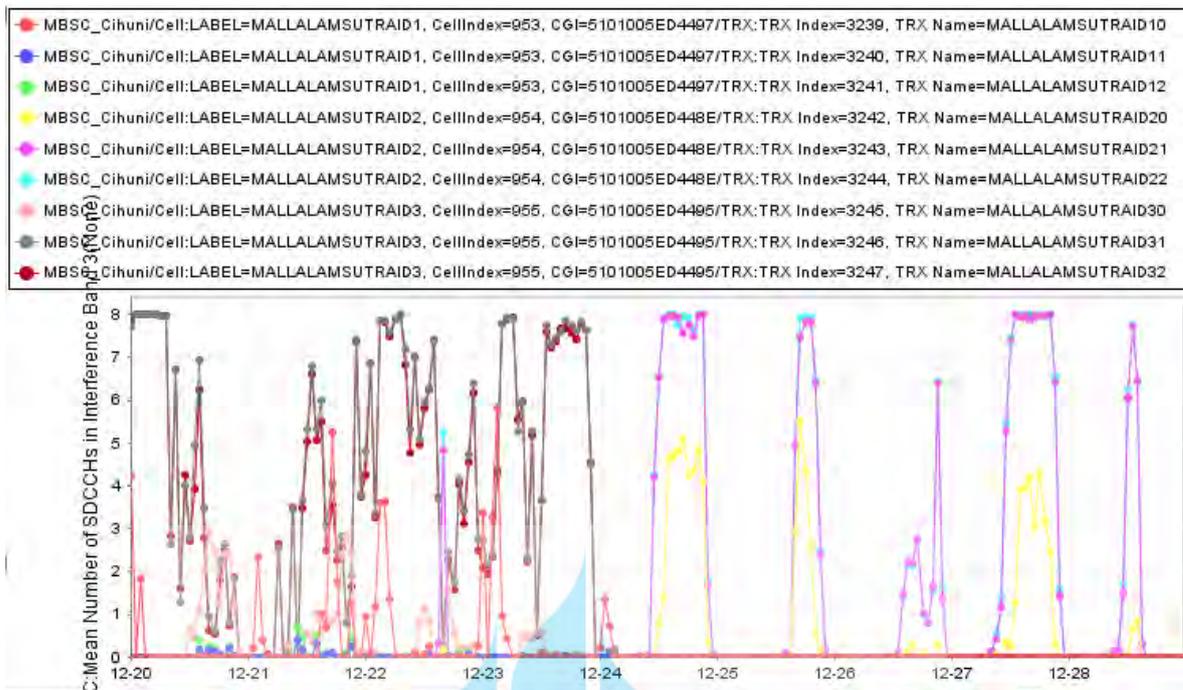
Gambar 4.11 Interference SDCCH #1

Dari gambar 4.11 setelah troubleshooting tahap pertama *Interference 2G* SDCCH juga mengalami improve bisa dilihat setelah tanggal 24 Desember 2015 tidak begitu parah dari sebelumnya.

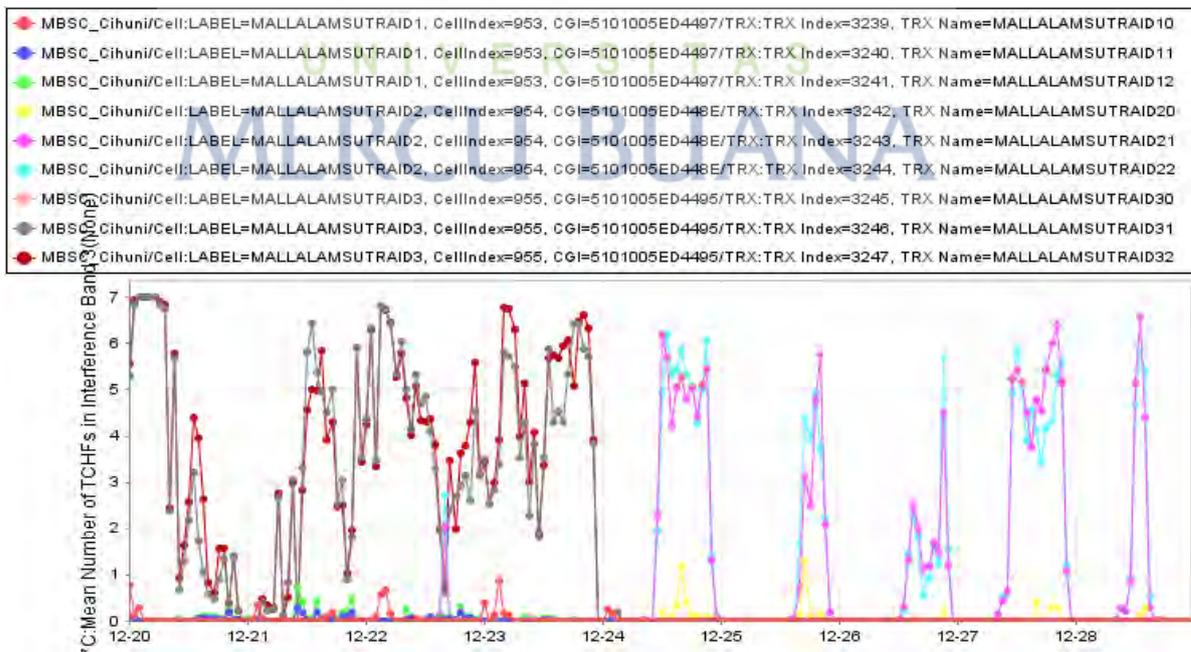
Gambar 4.12 Interference TCHF #1

Dari gambar 4.12 juga sama seperti gambar 4.11 Interference TCHF 2G mengalami improve tetapi masih ada beberapa sektro yang belum clear yaitu sector 2 setelah troubleshooting tahap pertama.

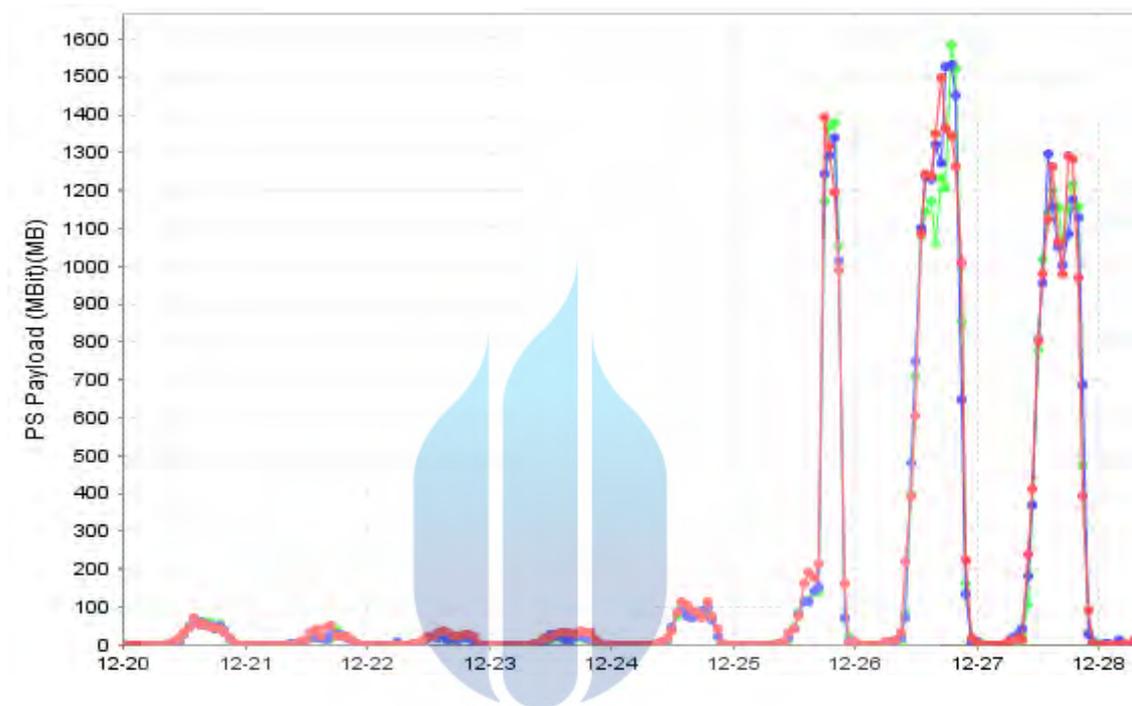
Gambar 4.13 Traffic payload

Untuk gambar 4.13 ini adalah traffic payload, dapat dilihat setelah troubleshooting tahap pertama traffic payload mengalami improve yang cukup signifikan dari sebelumnya. Dari yang sebelumnya tidak lebih dari 200 Mbit menjadi 1500 Mbit.

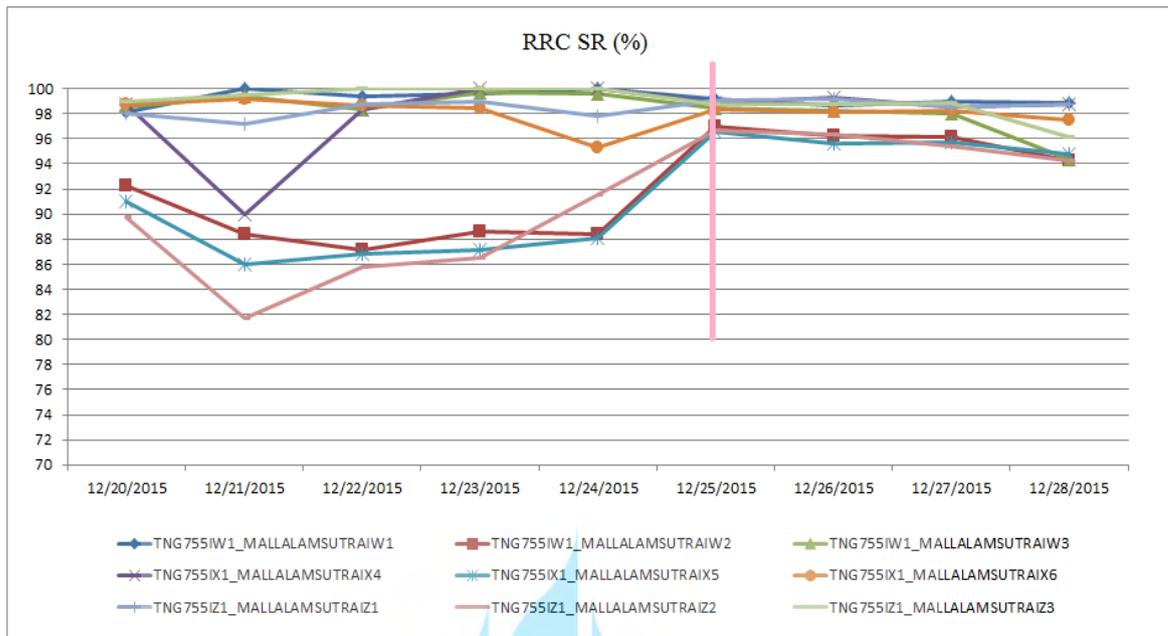
Gambar 4.14 RRC SR (%) #2

Terlihat pada gambar 4.14 nilai *RRC SR* setelah dilakukan *troubleshooting* tahap pertama menjadi lebih baik yaitu pada nilai terendah 94% pada tanggal 28 Desember 2015 yang sebelumnya mencapai nilai terendah 81% pada tanggal 21 Desember 2015. Tetapi ini masih dibawah nilai standart normal yang di minta oleh Telkomsel yaitu sebesar 98%.

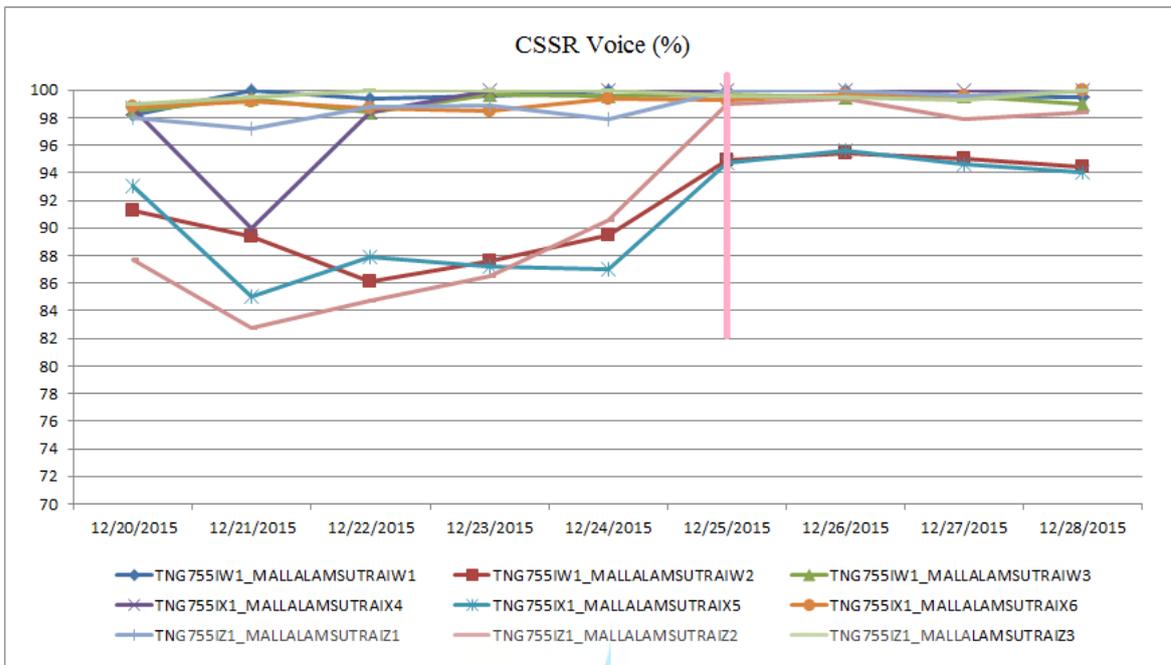
Gambar 4.15 CSSR Voice (%) #2

Terlihat pada gambar 4.15 nilai *CSSR Voice* setelah dilakukan *troubleshooting* tahap pertama menjadi lebih baik yaitu pada nilai terendah 94% pada tanggal 28 Desember 2015 yang sebelumnya mencapai nilai terendah 83% pada tanggal 21 Desember 2015. Tetapi ini masih dibawah nilai standart normal yang di minta oleh Telkomsel yaitu sebesar 97%.

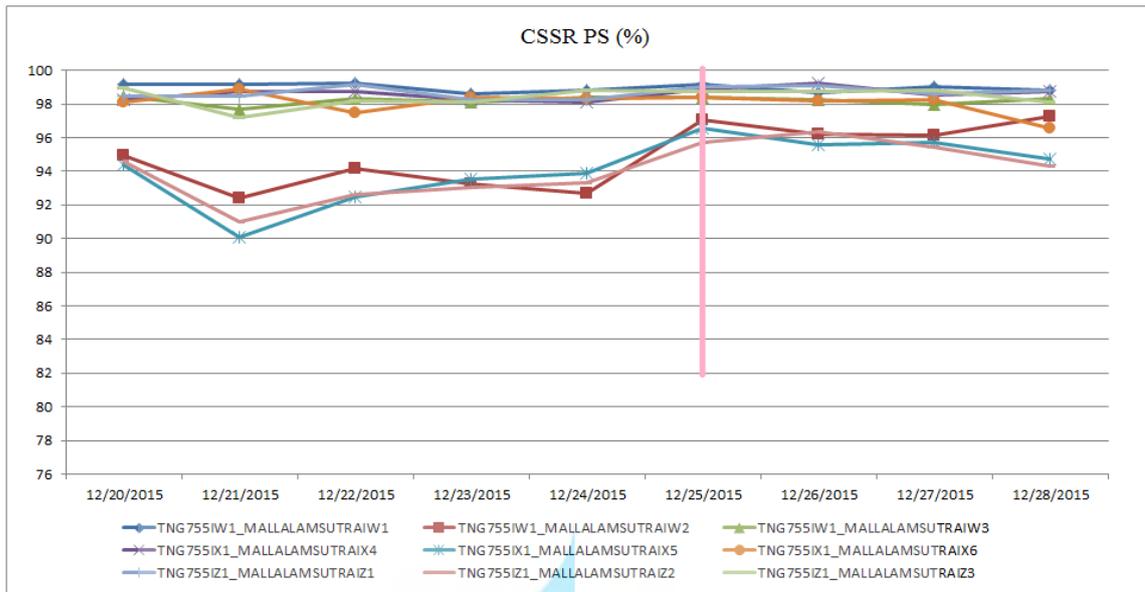
Gambar 4.16 CSSR PS (%) #2

Terlihat pada gambar 4.16 nilai *CSSR PS* setelah dilakukan *troubleshooting* tahap pertama menjadi lebih baik yaitu pada nilai terendah 94% pada tanggal 28 Desember 2015 yang sebelumnya mencapai nilai terendah 90% pada tanggal 21 Desember 2015. Tetapi ini masih dibawah nilai standart normal yang di minta oleh Telkomsel yaitu sebesar 97%.

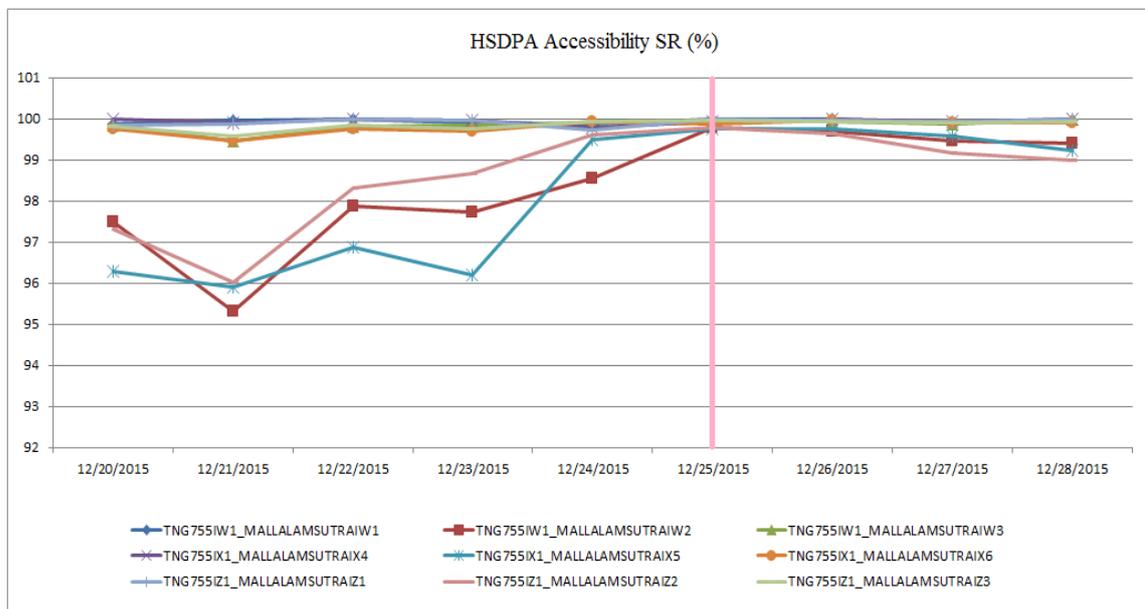
Gambar 4.17 HSDPA Accessibility SR (%) #2

Terlihat pada gambar 4.17 nilai *HSDPA Accessibility* setelah dilakukan *troubleshooting* tahap pertama menjadi lebih baik yaitu pada nilai terendah 99% pada tanggal 28 Desember 2015 yang sebelumnya mencapai nilai terendah 95% pada tanggal 21 Desember 2015. Dan untuk *HSDPA Accessibility* sudah masuk nilai normal yang diminta oleh Telkomsel yaitu 97%.

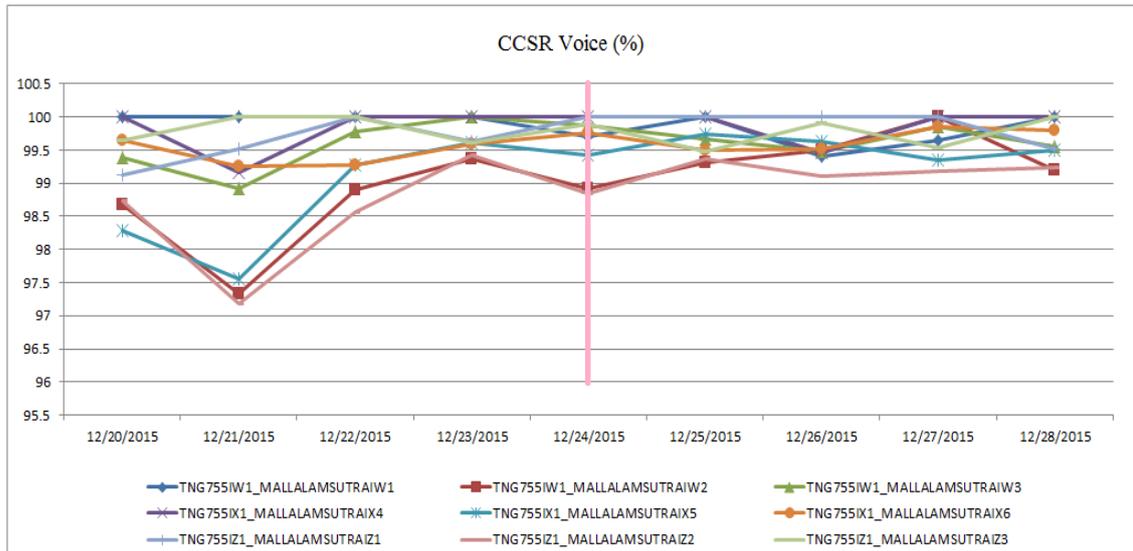
Gambar 4.18 CCSR Voice (%) #2

Terlihat pada gambar 4.18 nilai CCSR Voice setelah dilakukan *troubleshooting* tahap pertama menjadi lebih baik yaitu pada nilai terendah 99% pada tanggal 28 Desember 2015 yang sebelumnya mencapai nilai terendah 97% pada tanggal 21 Desember 2015. Dan untuk CCSR Voice sudah masuk nilai normal yang diminta oleh Telkomsel yaitu 98%.

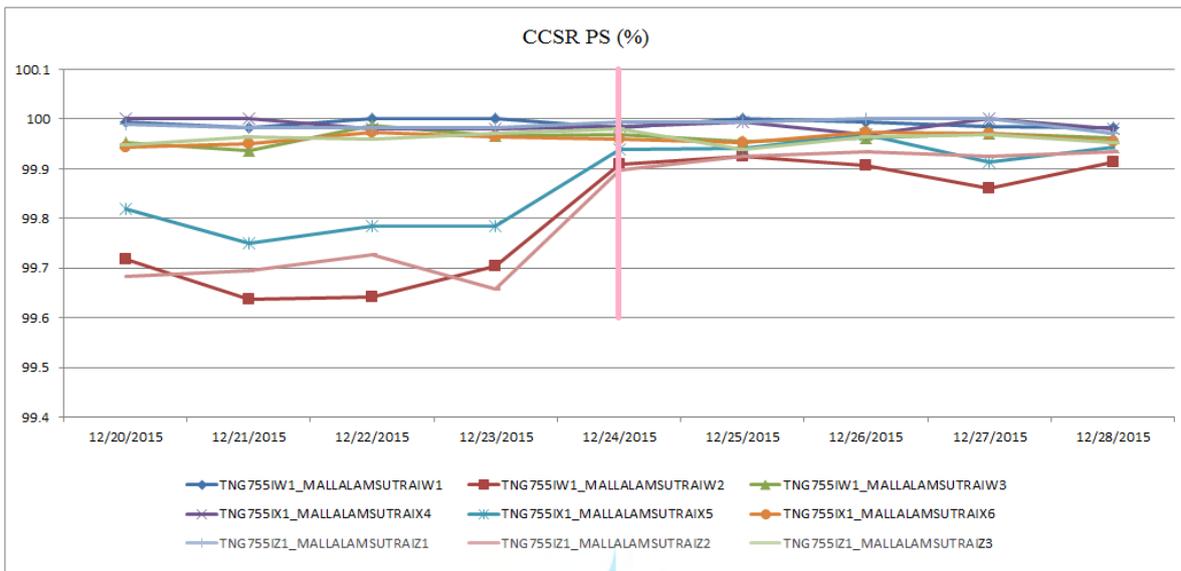
Gambar 4.19 CCSR PS (%) #2

Terlihat pada gambar 4.19 nilai CCSR PS setelah dilakukan *troubleshooting* tahap pertama menjadi lebih baik yaitu pada nilai terendah 99,9% pada tanggal 28 Desember 2015 yang sebelumnya mencapai nilai terendah 99,6% pada tanggal 21 Desember 2015. Untuk CCSR Voice sudah masuk nilai normal yang diminta oleh Telkomsel yaitu 98%.

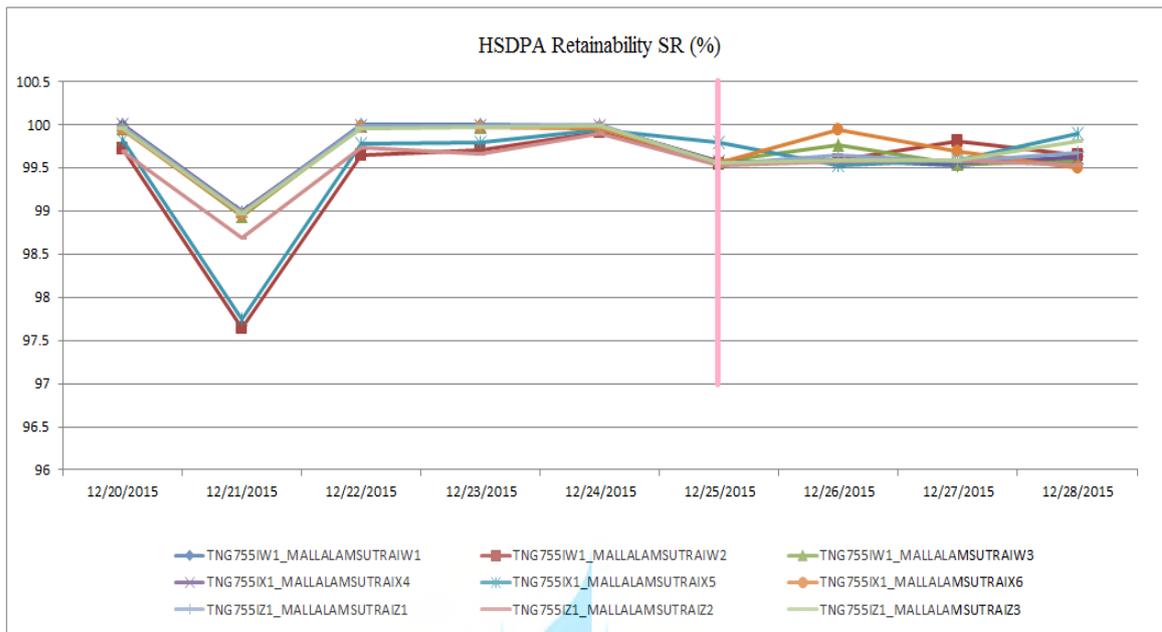
Gambar 4.20 HSDPA Retainability SR (%) #2

Terlihat pada gambar 4.20 nilai *HSDPA Retainability* setelah dilakukan *troubleshooting* tahap pertama menjadi lebih baik yaitu pada nilai terendah 99,5% pada tanggal 28 Desember 2015 yang sebelumnya mencapai nilai terendah 97,6% pada tanggal 21 Desember 2015. Untuk *CCSR Voice* sudah masuk nilai normal yang diminta oleh Telkomsel yaitu 98%.

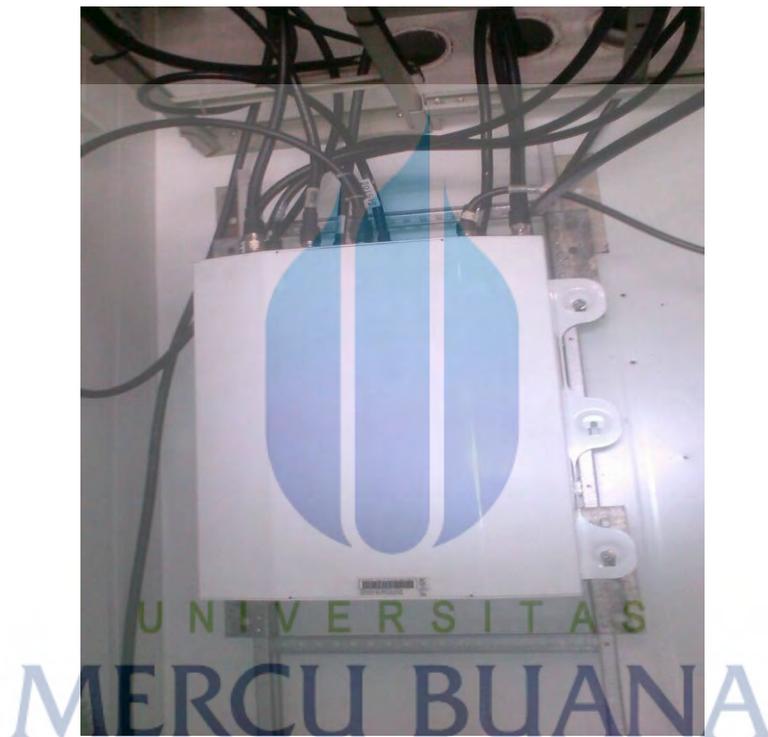
Gambar 4.21 *Combiner* lama

Gambar 4.21 adalah combiner lama sebelum dilakukan pergantian dan rekonfigurasi pada site mall alam sutera.

interference di 2G masih terjadi serta beberapa nilai KPI masih dibawah normal yang menjadi standart Telkomsel. Untuk troubleshooting tahap kedua ini memakan waktu jeda yang cukup lama dikarenakan membutuhkan analisa lebih lanjut untuk menentukan spesifikasi combiner yang baik untuk sesuai konfigurasi DAS di mall alam sutera.

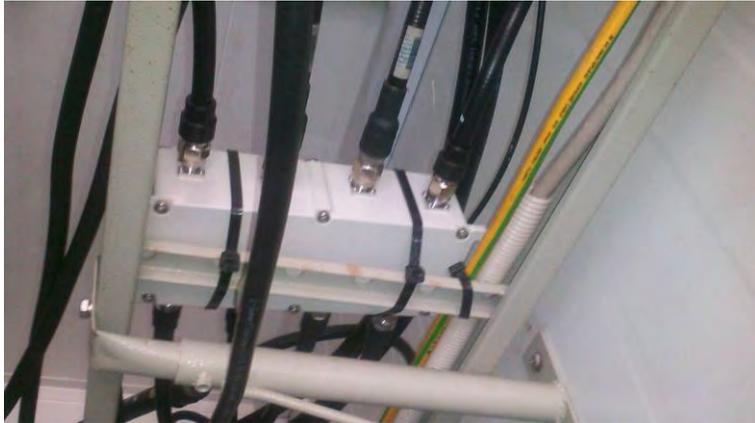
Gambar 4.22 *Combiner* baru

Gambar 4.22 adalah combiner yang baru setelah dilakukan pergantian dan rekonfigurasi pada site mall alam sutera.

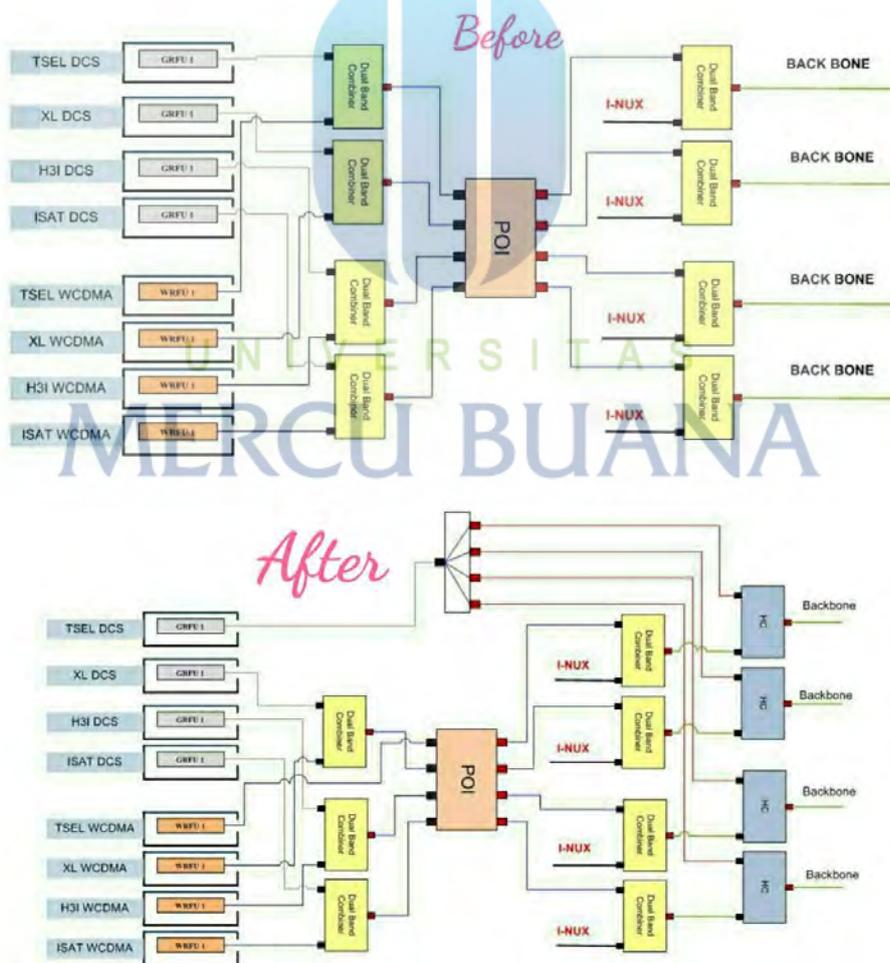
Gambar 4.23 *Configurasi DAS before - after*

Dari gambar 4.23 setelah dilakukan rekonfigurasi yang sebelumnya port menjadi 1 dengan XL dan setelahnya menjadi terpisah dengan XL.

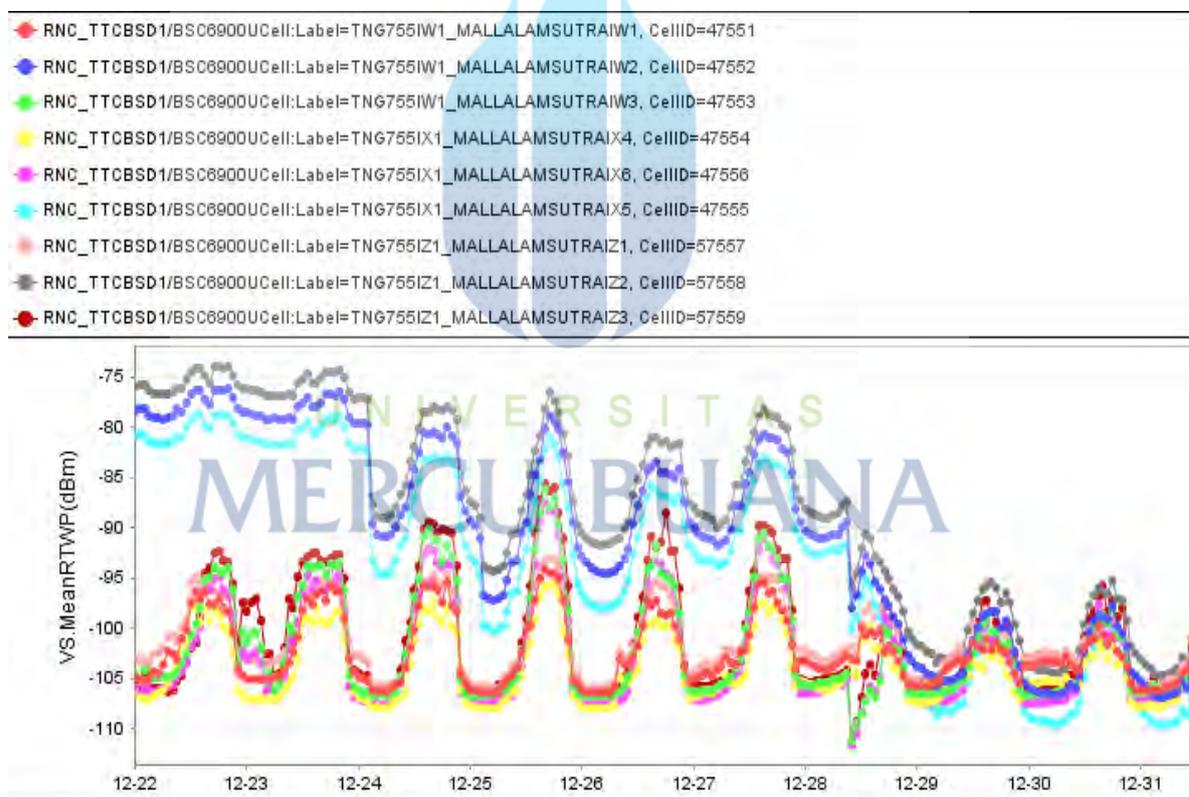
Gambar 4.24 Nilai Mean RTWP #2

Setelah dilakukan *troubleshooting* tahap kedua yaitu dengan mengganti combiner nilai *RTWP* sector 2 menjadi normal , *VSWR* pun menjadi normal dan tidak terjadi lagi *interference* *SDCCH* & *TCHF* pada 2G.

Terlihat pada gambar 4.24 setelah dilakukan *troubleshooting* tahap kedua yang dilakukan pada tanggal 29 Desember 2015 RTWP sektor 2 *improve* menjadi normal yaitu dibawah -95dbm seperti sektor 1 dan sektor 3.

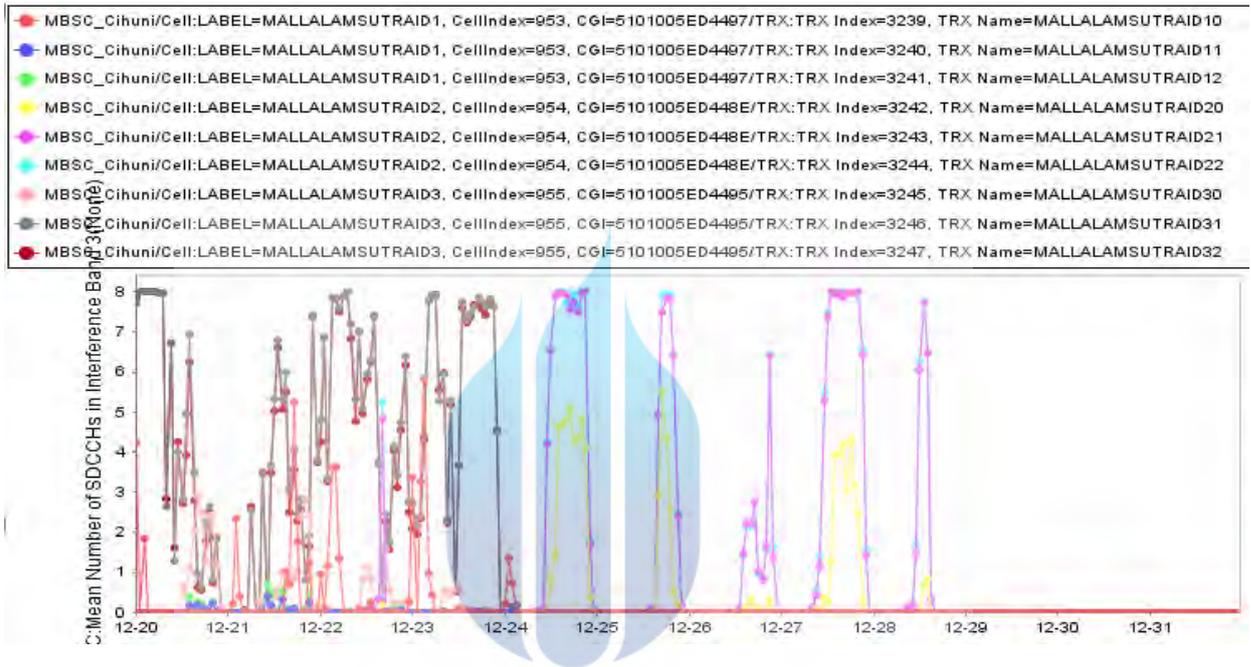
Gambar 4.25 Interference 2G (SDCCH)

Pada gambar 4.25 *Interference* SDCCH juga tidak terjadi lagi setelah dilakukan rekonfigurasi, semua sektor dinyatakan normal.

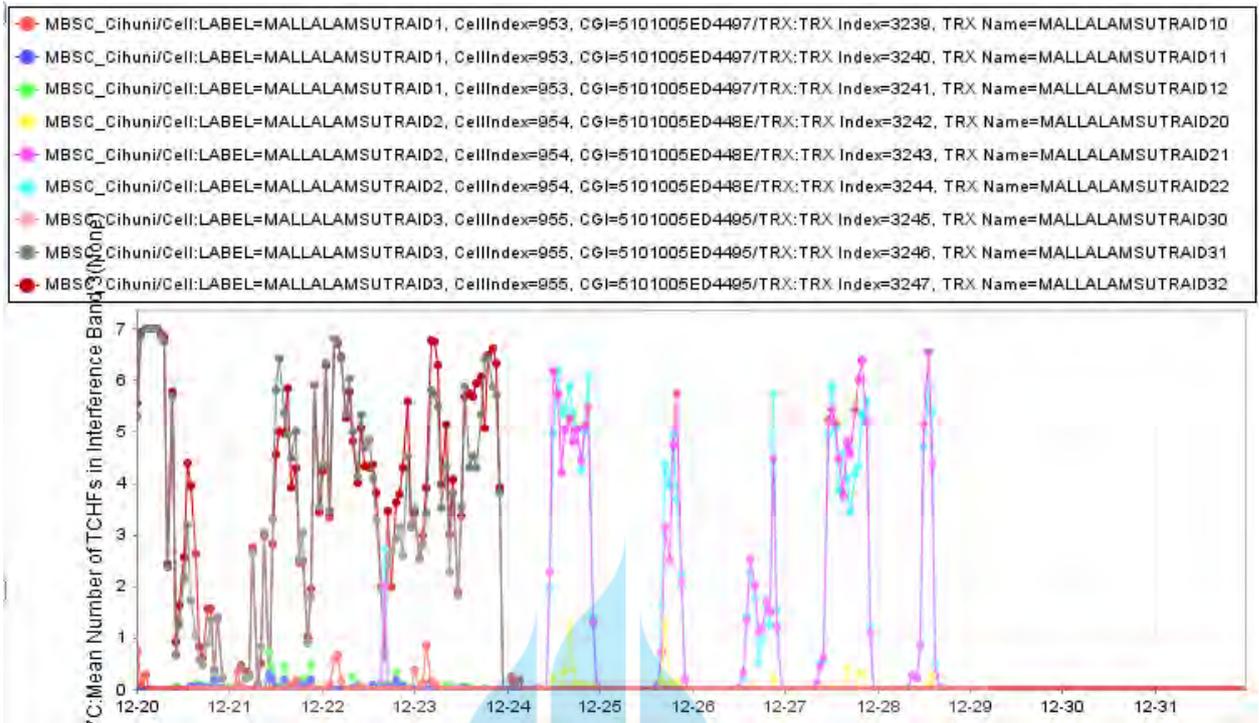
Gambar 4.26 Interference 2G (TCHF)

Pada gambar 4.26 Interference TCHF juga sudah tidak terjadi lagi. Semua sektor normal dan baik.

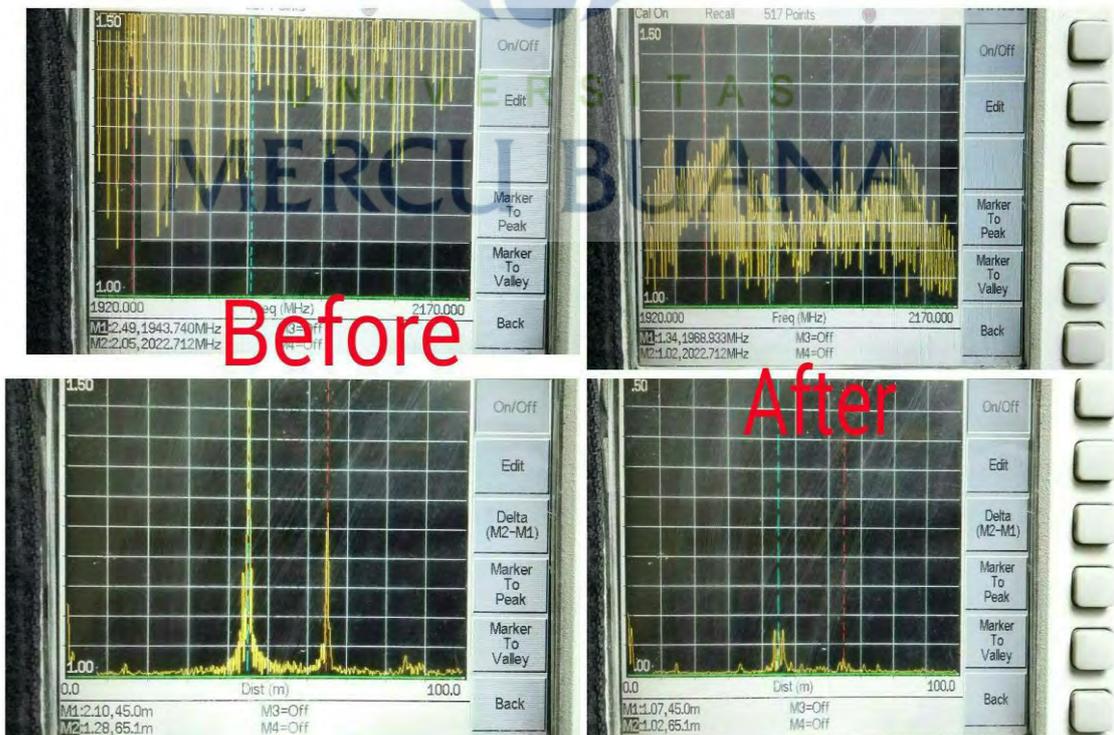
Gambar 4.27 VSWR sebelum dan sesudah

Pada gambar 4.27 terlihat *before* terjadi nilai VSWR yang diatas nilai standar normal TELKOMSEL yaitu 1,5 di meter 45 dan di meter 65. Nilai yang diinginkan TELKOMSEL untuk VSWR yaitu tidak lebih dari 1,3. Setelah dilakukan *troubleshooting* nilai VSWR di meter 45 dan 65 menjadi normal yaitu tidak melebihi 1,3.

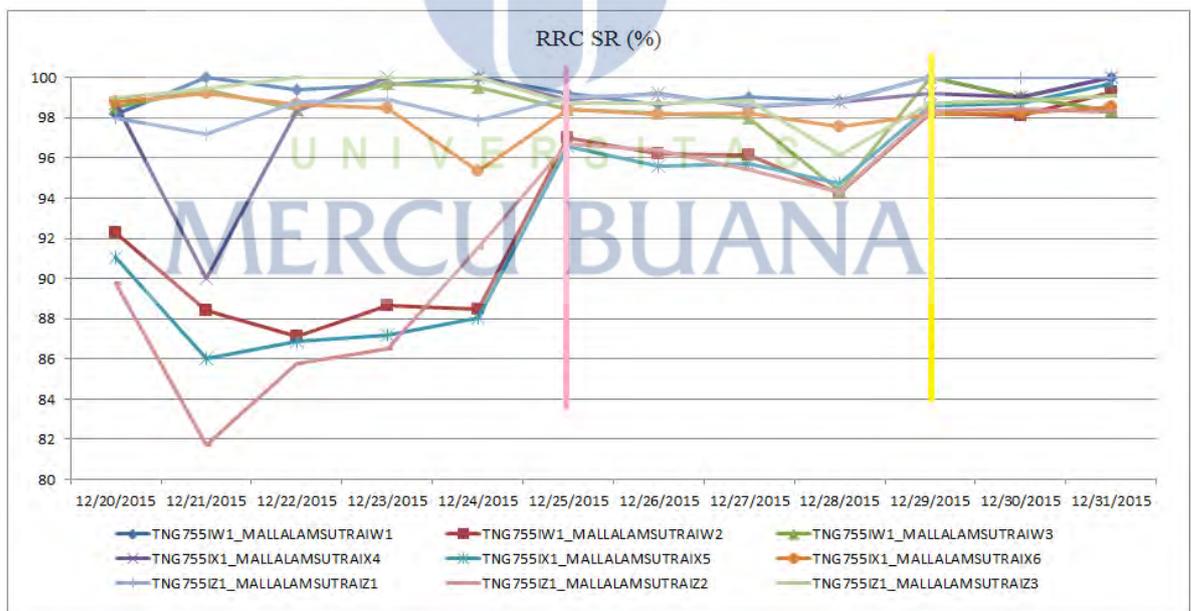
Gambar 4.28 RRC SR (%) #3

Terlihat pada gambar 4.28 nilai *RRC SR* setelah dilakukan *troubleshooting* tahap kedua menjadi lebih baik dari sebelumnya dan nilai sudah diatas normal yaitu 98%.

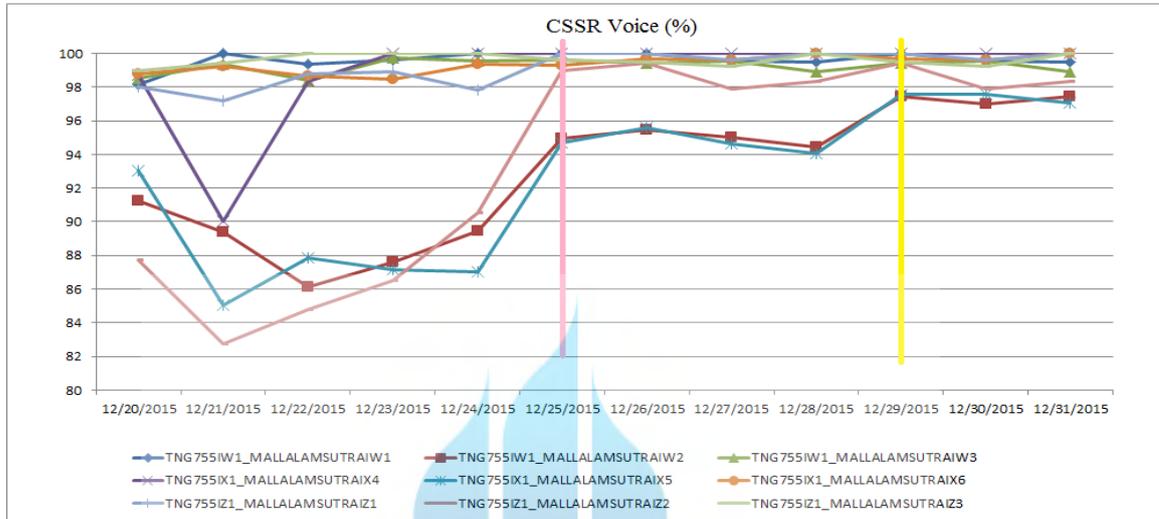
Gambar 4.29 CSSR Voice (%) #3

Terlihat pada gambar 4.29 nilai *CSSR Voice* setelah dilakukan *troubleshooting* tahap kedua menjadi lebih baik dari sebelumnya dan nilai sudah diatas normal yaitu 97%.
