## BAB IV

### PENERAPAN DAN ANALISA

Dari hasil pengamatan pada BAB III diketahui bahwa pada site Mall Alam Sutera terdapat high RTWP pada sektor 2 dan interferensi 2G pada semua sektor

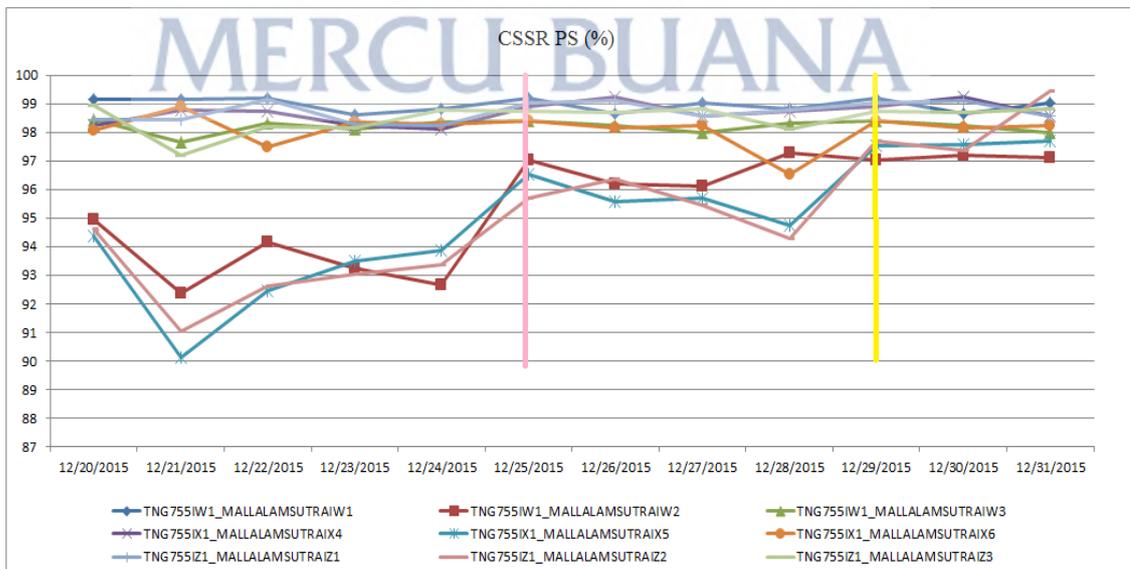
Gambar 4.30 CSSR PS (%) #3

Terlihat pada gambar 4.30 nilai *CSSR PS* setelah dilakukan *troubleshooting* tahap kedua menjadi lebih baik dari sebelumnya dan nilai sudah diatas normal yaitu 97%.

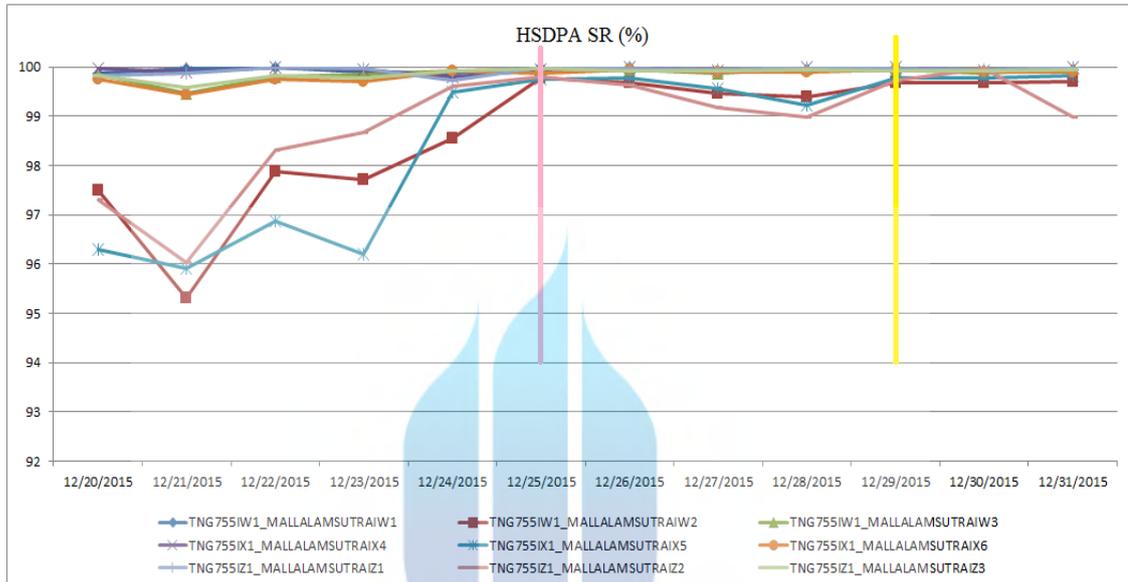
Gambar 4.31 HSDPA Accessibility (%) #3

Terlihat pada gambar 4.31 nilai *HSDPA Accessibility* setelah dilakukan *troubleshooting* tahap kedua menjadi lebih baik dari sebelumnya dan nilai sudah diatas normal yaitu 99%.

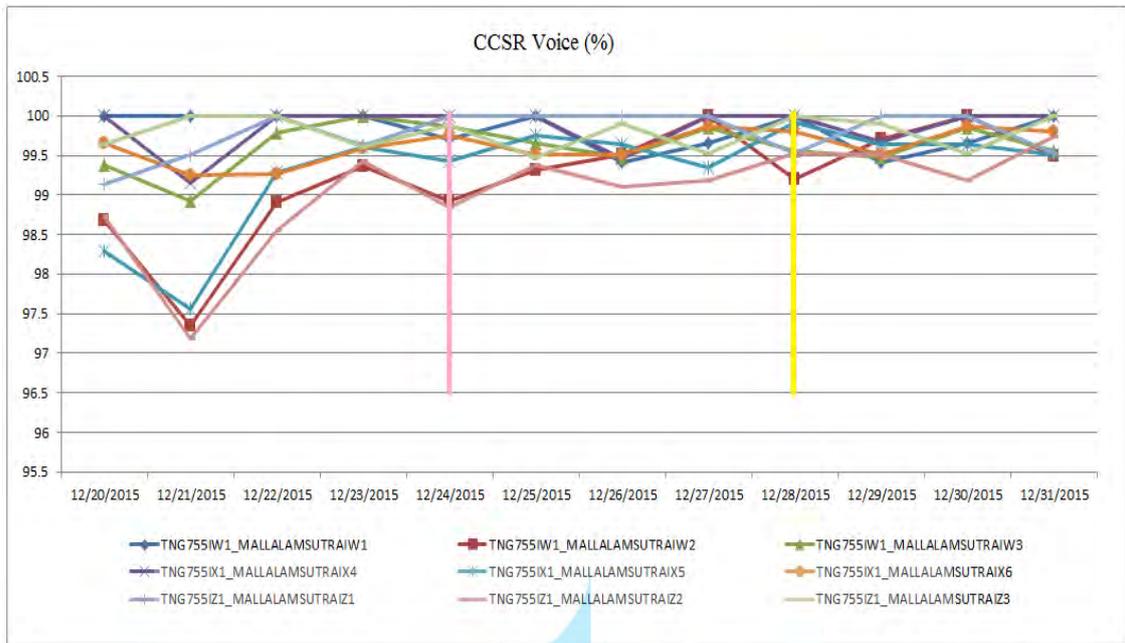
Gambar 4.32 CCSR Voice (%) #3

Terlihat pada gambar 4.32 nilai CCSR Voice setelah dilakukan *troubleshooting* tahap kedua menjadi lebih baik dari sebelumnya dan nilai sudah diatas normal yaitu 99%.

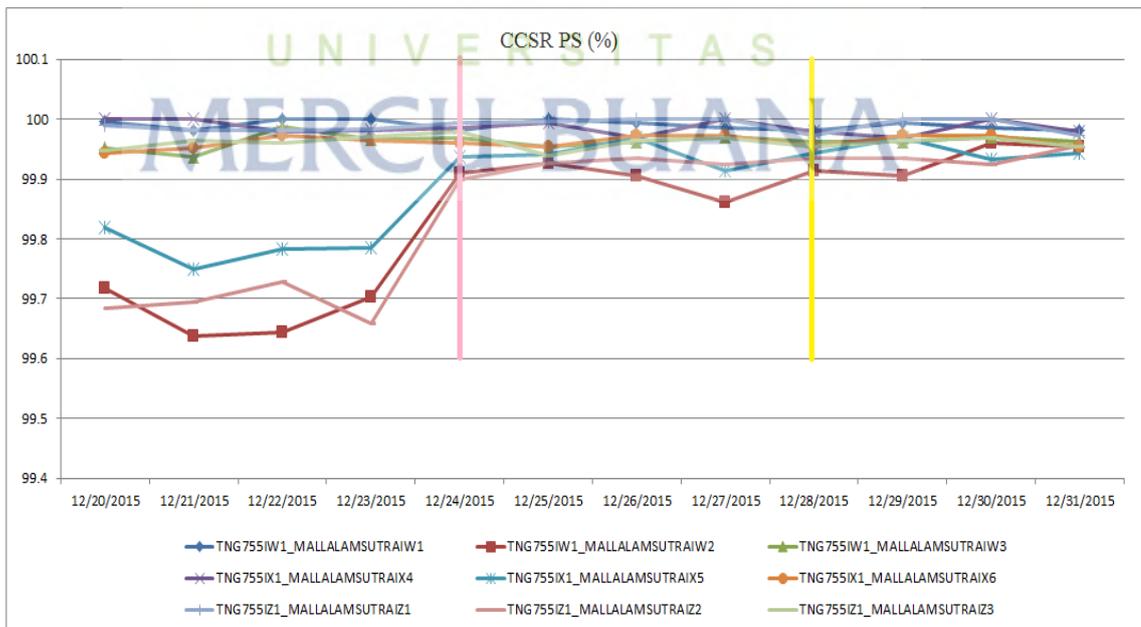
Gambar 4.33 CCSR PS (%) #3

Terlihat pada gambar 4.33 nilai CCSR PS setelah dilakukan *troubleshooting* tahap kedua menjadi lebih baik dari sebelumnya dan nilai sudah diatas normal yaitu 99,9%.

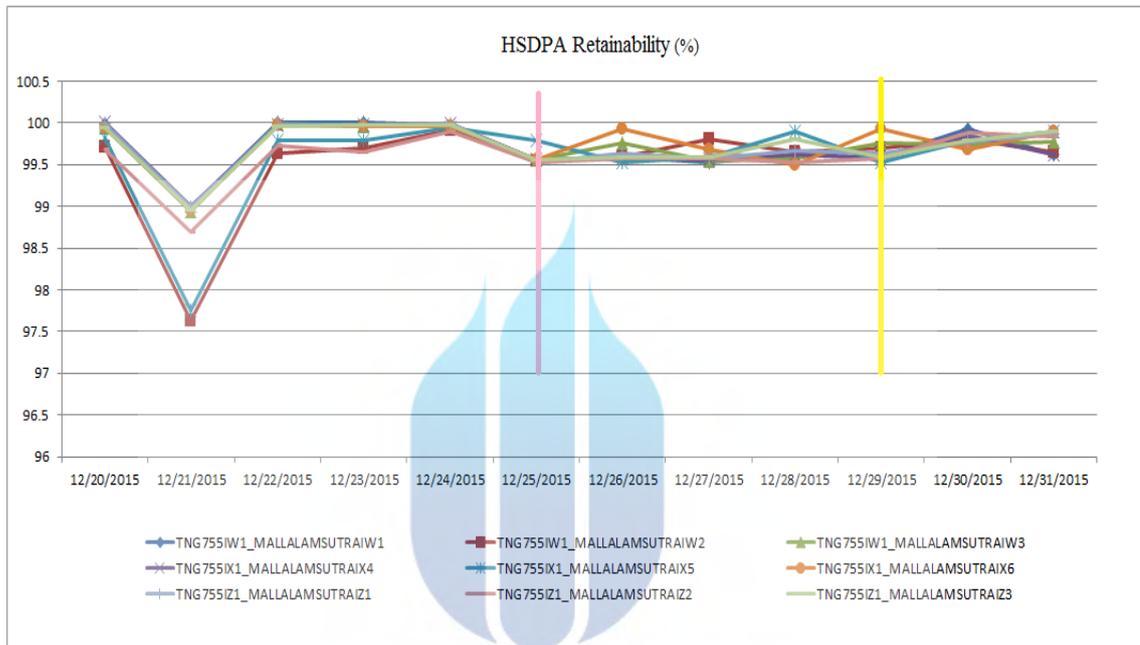
Gambar 4.34 HSDPA Retainability (%) #3

Terlihat pada gambar 4.34 nilai HSDPA Retainability setelah dilakukan *troubleshooting* tahap kedua menjadi lebih baik dari sebelumnya dan nilai sudah diatas normal yaitu 99,5%.
