BAB IV

PELAKSANAAN DAN PEMBAHASAN

4.1 Mesin *Caulking Plate Contact*

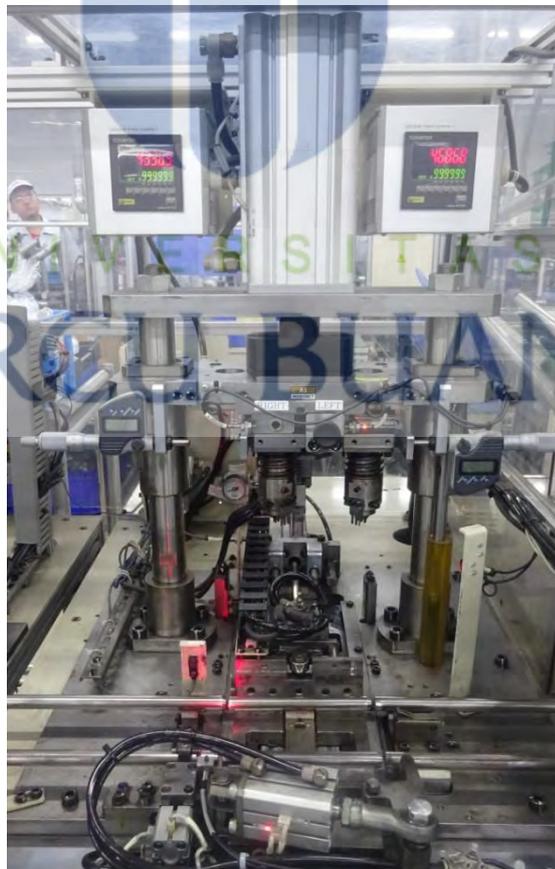
Gambar 4.1 Mesin *Caulking Plate Contact*

Mesin ini sebelumnya menggunakan sistem kontrol pembaca *pallet* yang kurang responsif. Karena berbagai macam kendala pada mesin ini ternyata kurang efektif jika terjadi *trouble* pada sistem kontrol pembacaan *pallet*. Maka dari itulah pemikiran untuk perubahan sistem kontrol pembaca *pallet* yang semula kurang responsif menjadi responsif, untuk meningkatkan produktifitas, kerusakan yang berulang dan penggunaan *part* yang berlebih. *Project* ini dilakukan sekitar 1 hari dari kejadian yang sudah 2 bulan terjadi terus menerus.

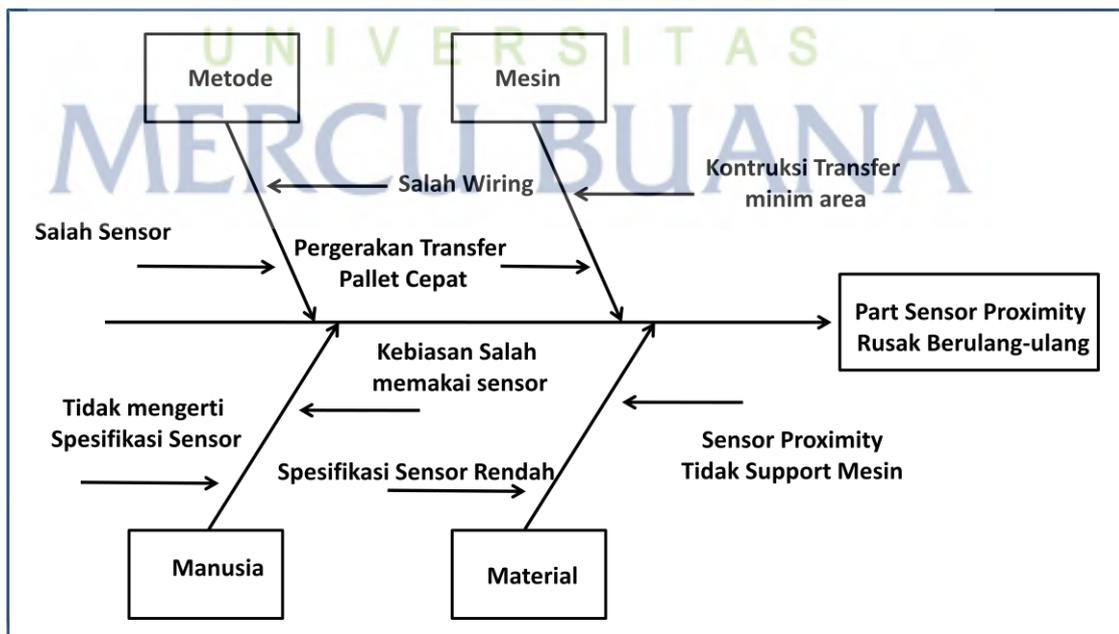
Gambar 4.3 Diagram Tulang Ikan

Penyebab kerusakan sensor *proximity* dapat diketahui dari diagram tulang ikan dibawah ini.

Dari pernyataan diatas kerusakan sensor disebabkan oleh spesifikasi sensor yang tidak *support* terhadap mesin karena spesifikasi sensor yang dipakai mesin type E2E-S05S12-WC-C1-R memiliki *Sensing distance* $1.2\text{mm} \pm 10\%$, hal ini menyebabkan sensor tertabrak oleh *pallet* dan mengakibatkan sensor *short*/rusak sehingga *stop line/Break down Machine* terjadi. Oleh karena itu pergantian sensor harus dilakukan untuk meningkatkan produktivitas dan juga efisiensi waktu dalam *trouble machine*.

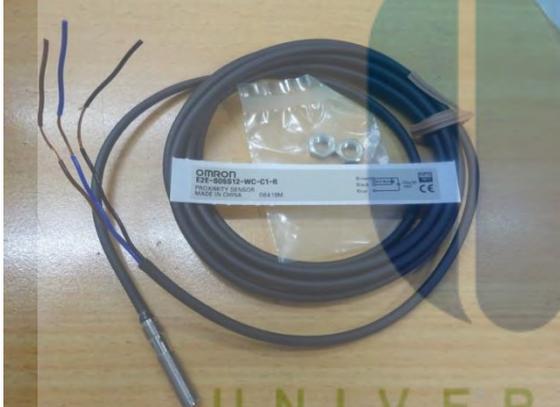
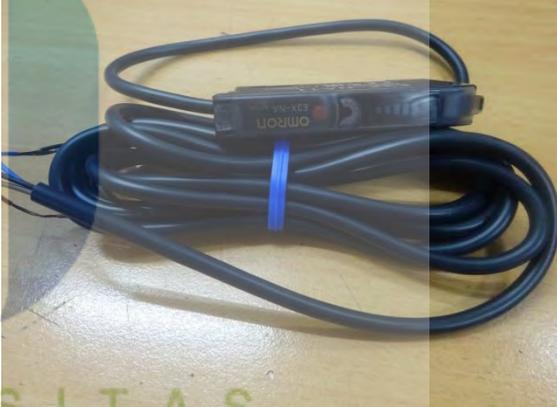
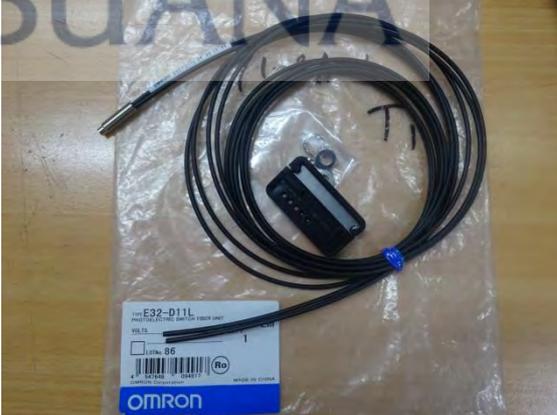
Gambar 4.4 Rencana penggunaan *spare part*

<p>Proximity Sensor E2E-S05S12-WC-C1-R (Spesifikasi sensor terlampir)</p>	<p>Amplifier E3X-NA11 (Spesifikasi amplifier terlampir)</p>

<p>Fiber Sensor E32-11DL</p>

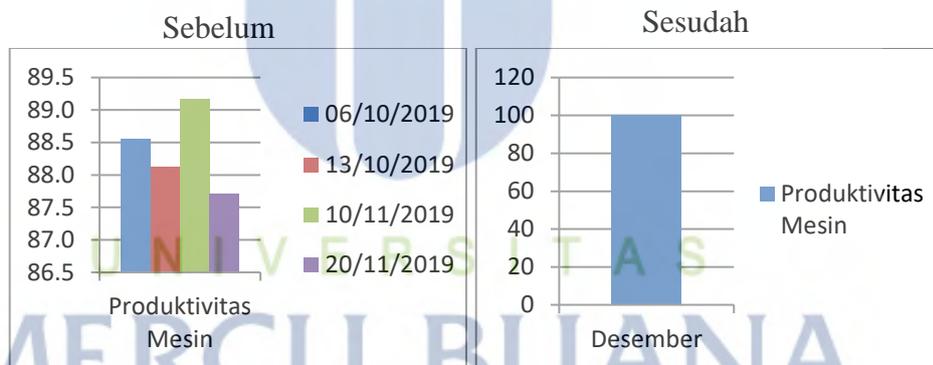
Gambar 4.8 Grafik sebelum dan sesudah *improvement*

Dari Grafik diatas dapat diketahui *Improvement* pergantian sensor *Proximity* ke sensor *Fiber* pada pembacaan *pallet* mesin *Caulking Plate Contact* dapat meningkatkan produktivitas sehingga tidak terjadi kerusakan yang berulang lagi.
