BAB VII
TINJAUAN KHUSUS
PELAKSANAAN PEKERJAAN *PEMANCANGAN FULL SLAB*
(ELEVATED)

Berikut ini akan dibahas mengenai berbagai permasalahan non teknis yang terjadi pada Proyek Tol Cibitung-Cilincing Seksi 2 Kota Bekasi, yaitu :

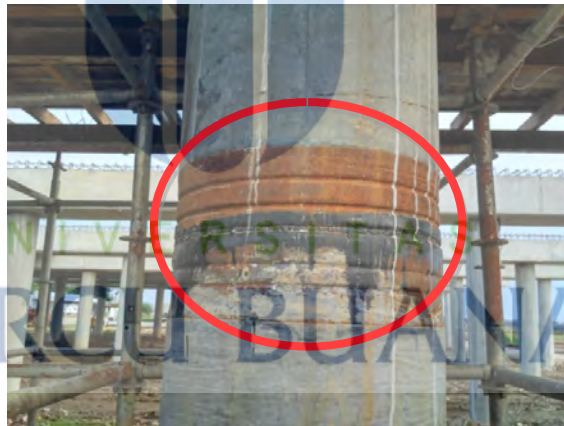
A. Terdapatnya sambungan pengelasan tiang pancang yang tidak berada di dalam tanah.

Dalam proses pemancangan, diwajibkan untuk, sambungan pengelasan minimal 3m di dalam tanah, namun ada beberapa kasus yang mengakibatkan sambungan tiang pancang berada diatas tanah seperti pada gambar dibawah ini.

Gambar: 7.1. Sambungan tiang pancang yang berada diluar (di atas tanah)
(Sumber: PT Waskita Karya Jalan Tol Cibitung-Cilincing seksi 2, 2019)

Dipasanginya jeket pancang, yang bertujuan untuk menutupi sambungan tiang pancang agar tidak mengalami korosi.

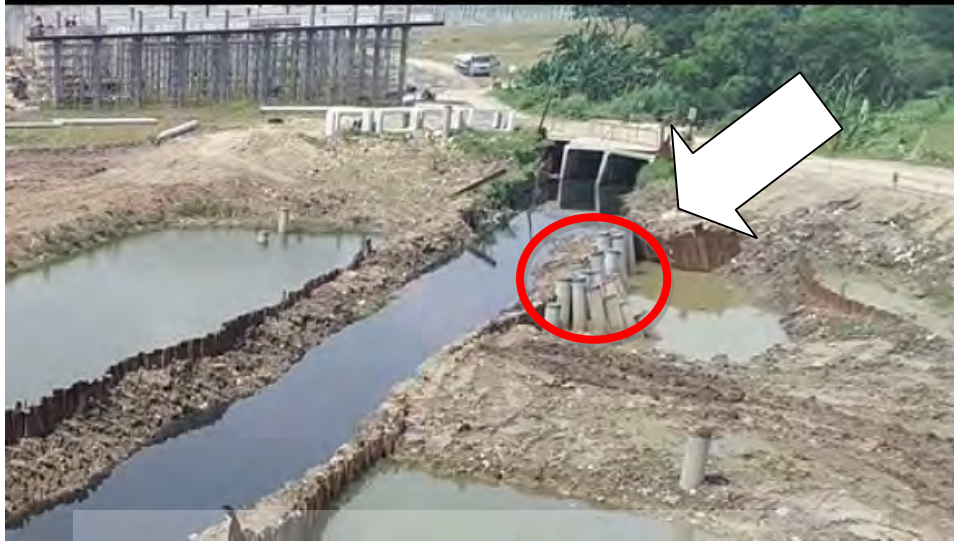
B. Tiang pancang yang miring akibat pergeseran tanah.

Dalam kasus ini yang mengalami permasalahan adalah tanah tempat kedudukannya tiang pancang, yang mengalami pergeseran dan mengakibatkan tiang pancang yang semula berdiri tegak menjadi miring (tidak simetris).

Gambar: 7.2. Tiang pancang yang miring
(Sumber: PT Waskita Karya Jalan Tol Cibitung-Cilincing seksi 2, 2019)

Untuk mengatasi masalah ini dilakukannya beberapa metode perbaikan, yaitu:

1. dilakukan penggerusan air karena tiang pancang yang di pasang bersebelahan dengan sungai yang mengakibatkan tiang pancang terendam air;
2. dilakukannya galian untuk pemotongan tiang pancang karena tiang pancang sudah tidak lagi dapat digunakan; dan
3. dilakukannya design ulang.

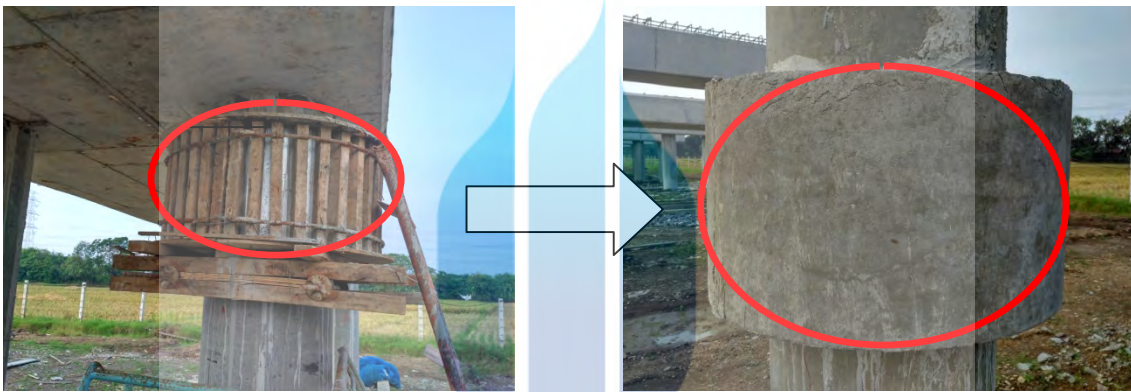
Gambar: 7.3 Jeket Pancang
