BAB V

ANALISA PEMBAHASAN

5.1 Analisa Faktor Penyebab (Diagram sebab – akibat)

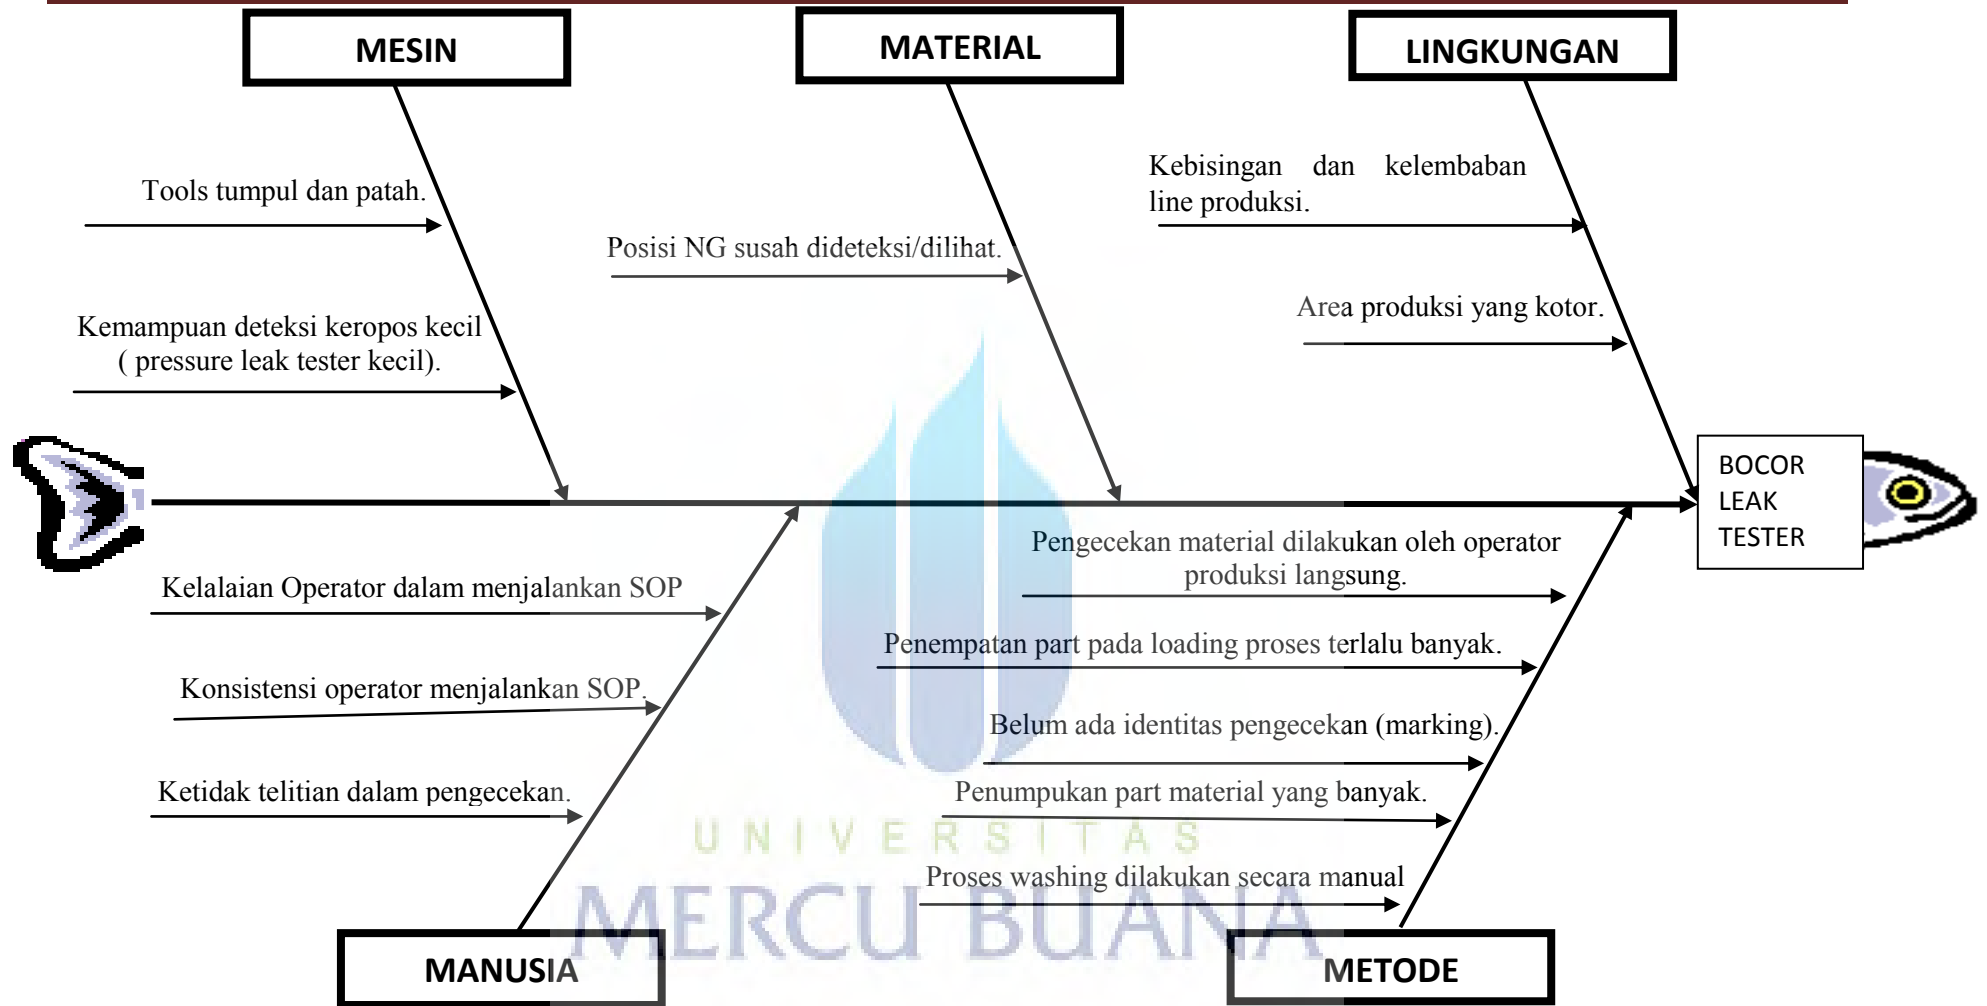
Gambar 5.1. Diagram Sebab Akibat cacat/NG Bocor Leak Tester

Diagram sebab akibat di atas dapat di analisa bahwa factor-faktor penyebab yang mempengaruhi terjadinya cacat/NG kebocoran leak tester pada produk Crank Case R dan L type KVLP adalah sebagai berikut:

➤ **Manusia**

➤ Metode

➤ **Material**

➤ **Mesin**

a. Kemampuan deteksi keropos kecil (pressure Leak tester kecil)

Mesin ini berfungsi untuk mengetahui kebocoran pada part dengan tekanan pressure sebesar 0,5 – 0,6 Mpa, dengan pressure tersebut mesin leak test tidak mampu mendeteksi kebocoran pada part dengan dimensi keropos kecil penyebab kebocoran.

b. Tool Tumpul dan patah

Mata bor pada mesin topping center dan drill sering tumpul dan patah terutama mesin drill akan menimbulkan part menjadi gompal, retak, dan not center hole, seandainya operator tidak teliti dalam pengecekan akan mengakibatkan part terkirim keproses selanjutnya dan akan menimbulkan kebocoran. Sehingga SOP (Standard Oprasional Proses) terutama pada work station drill, topping center, multi topping ,dan oil hole drill perlu adanya penambahan item penting yang berhubungan dengan mata bor. Karena disaat proses berlangsung tools yang sering mengalami masalah yaitu mata borr tumpul dan patah, sehingga perlu adanya penambahan item yang berhubungan dengan pemeriksaan mata borr.

➤ Lingkungan

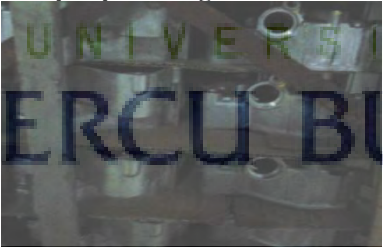
<p>Melapisi part dengan kardus.</p>

<p>Mengurangi terjadinya benturan, gesekan, dan gompal di part.</p>	<p>Loading Station</p>	<p>Akhir Oktober 2011</p>

- Pemberian alas (kardus / busa) pada penumpukan pada keranjang material part Crank Case yang bertujuan untuk menjaga part dari benturan dan gesekan.
- Melakukan perbaikan mesin washing, dengan melakukan pencucian part secara manual part yang tersumbat di area hole terutama di oil hole akan tidak mekasimala saat pengecekan leak tester.

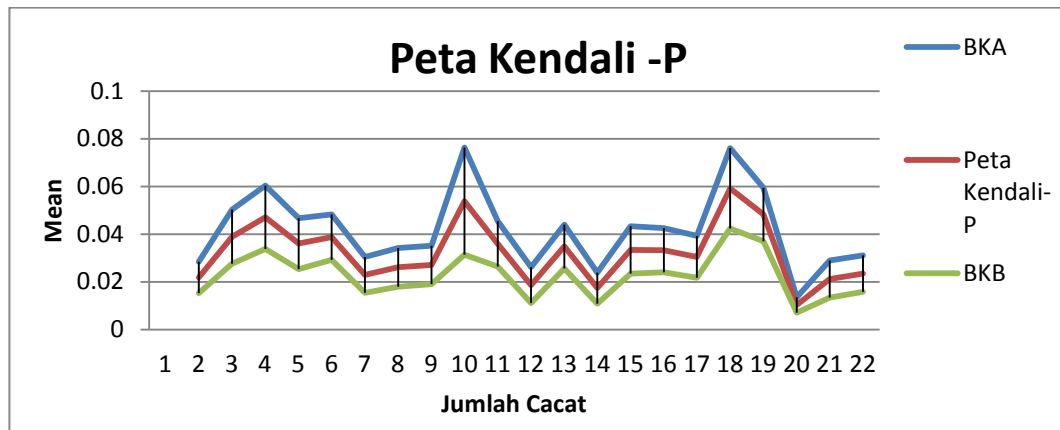
Gambar 5.2. Grafik p chart sesudah perbaikan

Berdasarkan data hasil perbaikan tersebut diatas, selanjutnya dibuatkan peta kendali p chart untuk mempermudah dalam melihat kondisi prose setelah perbaikan seperti dibawah ini:

Garis tengah menjelaskan jumlah rata-rata presentase cacat produk per unit dari semua sampel yang diukur. Dapat dihitung secara manual dengan menggunakan rumus:

Batas kendali terletak sebesar 3 sigma diatas dan dibawah garis tengah atau rata-rata yang merupakan sarana visual untuk dapat menentukan apakah proses masih dalam keadaan terkendali atau tidak. Rumus perhitungannya adalah sebagai berikut:

Peta kendali diatas menunjukkan data tidak ada yang keluar setelah dilakukan perbaikan, dan proses masih dalam keadaan terkendali dan bias dipertanggung jawabkan.

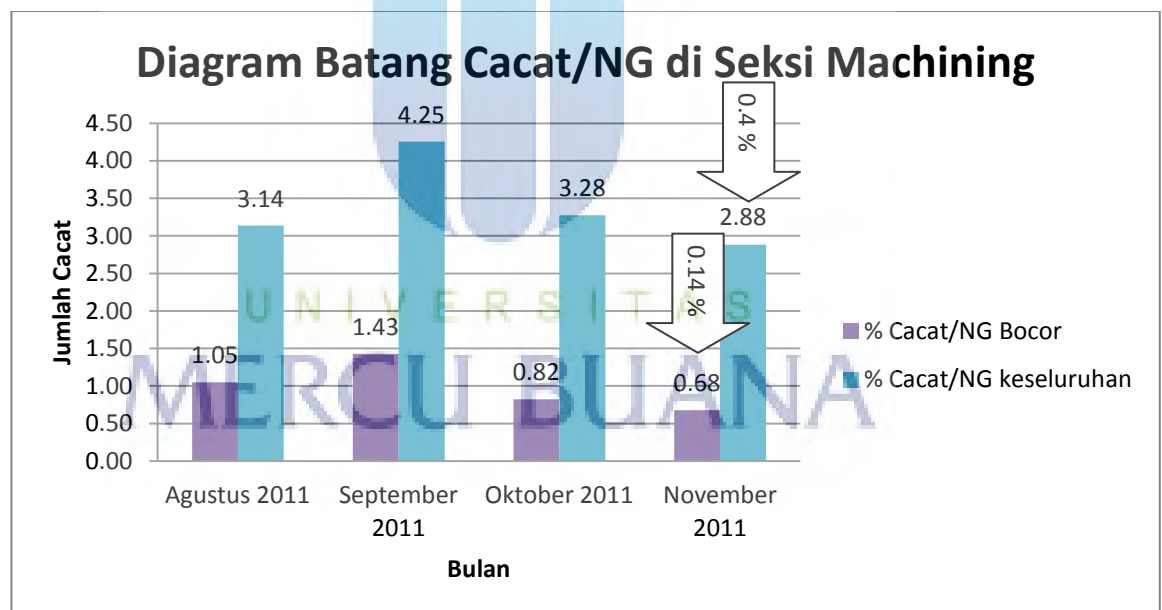
Gambar 5.3. Diagram Batang Cacat/NG di Seksi Machining

Berdasarkan data dari **Tabel 5.5** diatas, maka dapat diketahui untuk presentase produk bocor leak tester pada Crank Case KVLP sebelum perbaikan bulan Agustus 1.05%, September 1.43%, dan Oktober 0.82 menjadi November

0.68% setelah mengalami perbaikan penurunan sebesar 0.14% dari bulan Oktober – November tahun 2011.

Sedangkan untuk cacat/NG keseluruhan terdapat penurunan antara bulan September – November sebagai berikut: Agustus persentase cacat/NG keseluruhan sebanyak 3.14%, bulan September persentase cacat/NG keseluruhan sebesar 4.25%, Oktober persentase cacat/NG keseluruhan sebesar 3.28%, dan setelah melaksanakan beberapa perbaikan di bulan November persentase cacat/ng keseluruhan sebesar 2.88%, jadi kesimpulannya terdapat penurunan sebesar 0.4%.
