## BAB V

### HASIL DAN PEMBAHASAN

#### 5.1. Perencanaan Perbaikan (*Plan*)

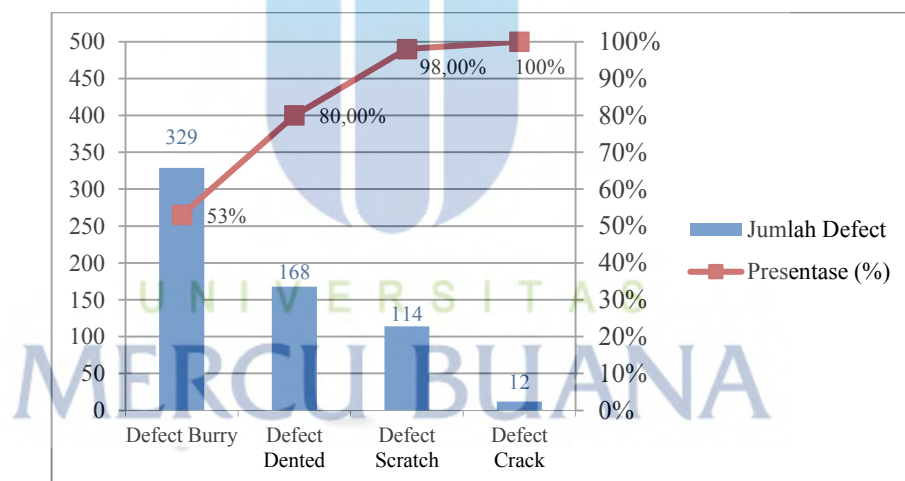
**Gambar 5.1** Diagram Pareto Jenis *Defect Washer Clevis*

Dari diagram pareto diatas maka dapat diketahui bahwa terdapat satu jenis *defect* paling dominan yang mempengaruhi kualitas produk *washer clevis* yaitu jenis *defect burry* dengan presentase *defect* 53%. Jadi diketahui hal tersebut menjadi permasalahan utama yang sedang terjadi dan harus dilakukan perbaikan pada permasalahan tersebut.

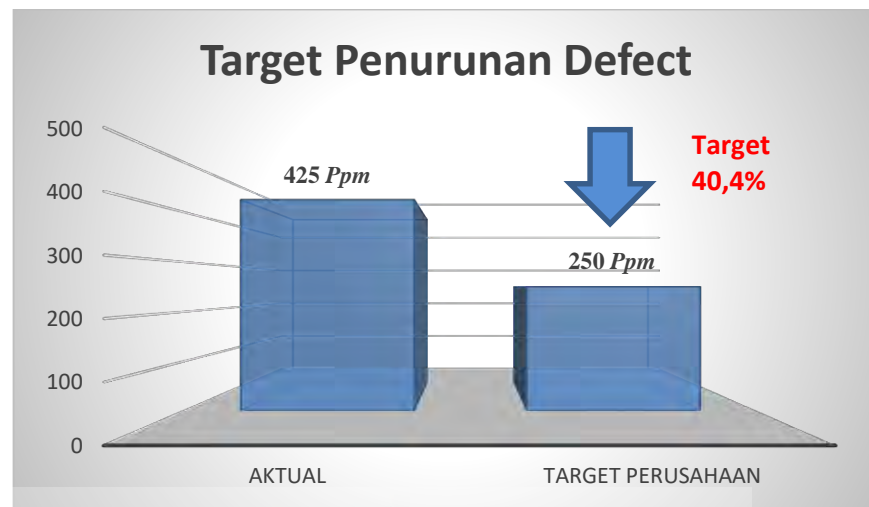
**Gambar 5.2** Target Penurunan *Defect Washer Clevis*

Gambar diatas merupakan target pencapaian yang harus dicapai dan harus diselaraskan dengan target yang ditetapkan oleh perusahaan yaitu 250 Ppm.

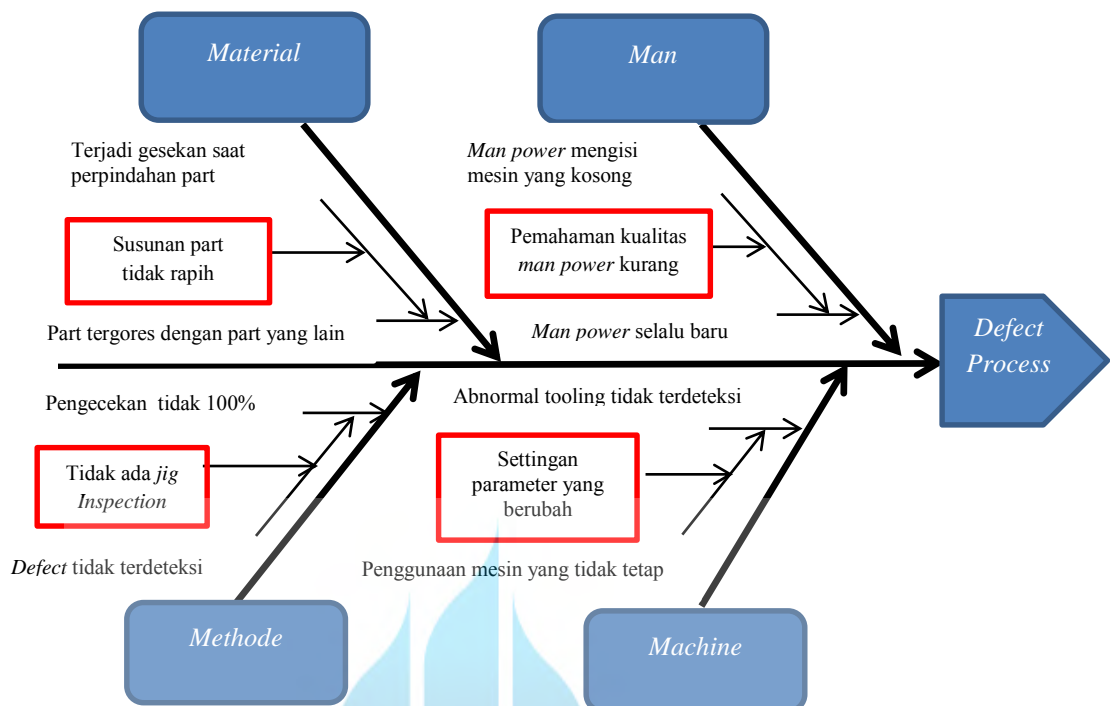
**Gambar 5.3** Diagram *Fishbone Defect Washer Clevis*

Dari gambar diatas menggambarkan permasalahan yang sedang dihadapi. Diagram *Fishbone* tersebut diperoleh dari penelitian dan juga dari hasil pengamatan dilapangan yang membantu menjalankan penelitian ini. Permasalahan *defect burry* pada *washer clevis* disebabkan oleh 4 faktor yang telah diperoleh dari fishbone diagram. Sehingga dapat disimpulkan Faktor-faktor yang mempengaruhi dan menjadi penyebab timbulnya *defect burry* pada *washer clevis* meliputi:

- a. *Man* : Permasalahan yang terjadi pada *man power* adalah keadaan *man power* yang tidak *stanby* di satu mesin akan tetapi berpindah-pindah mesin, mengakibatkan *man power* selalu baru dan akhirnya terjadi banyak *defect* karena kurangnya pemahaman kualitas oleh *man power*.

- b. *Material* : Kondisi penyusunan *part* yang tidak rapih, menyebabkan *part* mengalami goresan dengan *part* yang lain saat *part* tersebut berpindah ke proses berikutnya. Metode perpindahan *part* adalah dengan memindahkan *part* menggunakan troli atau kereta dorong. Hal inilah yang menyebabkan *part* mengalami getaran dan akhirnya tergores dengan *part* yang lain.

- c. *Machine* : Hal yang perlu diperhatikan untuk faktor ini adalah pada *dies* mesin yang digunakan untuk proses memiliki settingan parameter yang tidak stabil dikarenakan sering yang berpindah-pindah mesin, karena keterbatasan mesin pada *line stamping*.

- d. *Metode* : Masalah yang perlu diperhatikan untuk faktor ini adalah metode pengecekan yang dilakukan oleh *man power* atau operator yang tidak melakukan pengecekan dimensi secara berkala, akan tetapi hanya pengecekan visual, sehingga menyebabkan banyak *defect burry* yang lolos proses.

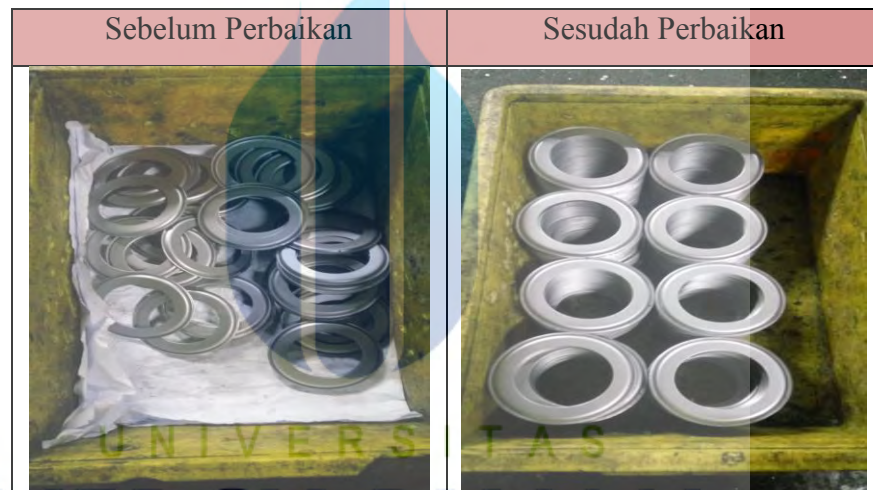
**Gambar 5.4** Keadaan *Part* Sebelum Dan Sesudah Perbaikan

Langkah pertama yang perlu dilakukan adalah merubah cara peletakan *part* pada box yang semula penyusunannya bebas menjadi peletakan *part* dengan penyusunan rapih. Berikut gambar keadaan penyusunan part dalam box sebelum dan sesudah dilakukannya perbaikan :

Setelah dilakukan perbaikan, penyusunan *part* dalam box menjadi rapih dan potensi gores karena gesekan dapat dihindari.

Agar *man power* menjalankan prosedur penyusunan part yang benar maka perlu dibuatkan Intruksi Kerja (IK) dan kemudian dipasang pada mesin agar *man power* konsisten dalam menjalankan prosedur penyusunan part secara rapih dan benar.

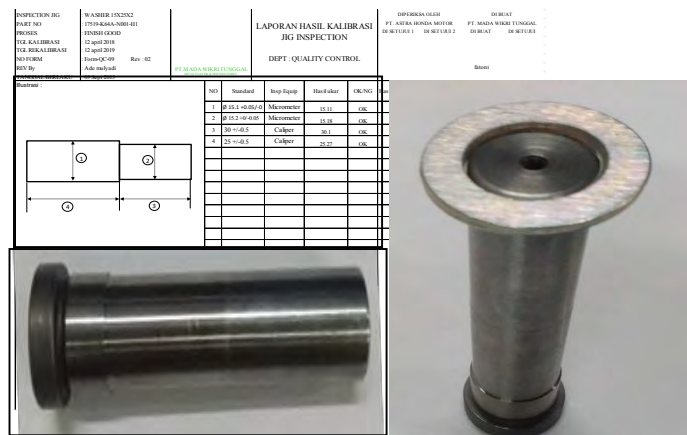
**Gambar 5.6** Alat Bantu *Jig Inspection*

Karena banyaknya *defect* pada proses *chamfer* dapat mengakibatkan proses produksi menjadi tidak maksimal. Untuk mengatasi *defect* tersebut dibuatkan alat bantu *jig inspection* yang dilakukan diproses *chamfer*, *jig inspection* ini digunakan untuk mendeteksi problem *defect burry*. berikut alat bantu yang digunakan :

Alat bantu ini merupakan alat bantu yang dapat digunakan untuk mendeteksi *defect* pada *washer clevis*, apabila terdapat *defect burry* pada produk *washer* akan menyebabkan produk tidak masuk kedalam diameter *jig inspection*, sehingga *man power* akan menghentikan aktivitas kerjanya dan segera dilakukan perbaikan.

Alat bantu yang digunakan untuk mendeteksi *defect burry* belum ada intruksi kerjanya sehingga perlu dibuatkan Intruksi Kerja (IK) untuk penggunaan alat bantu tersebut dengan penggunaan yang benar.

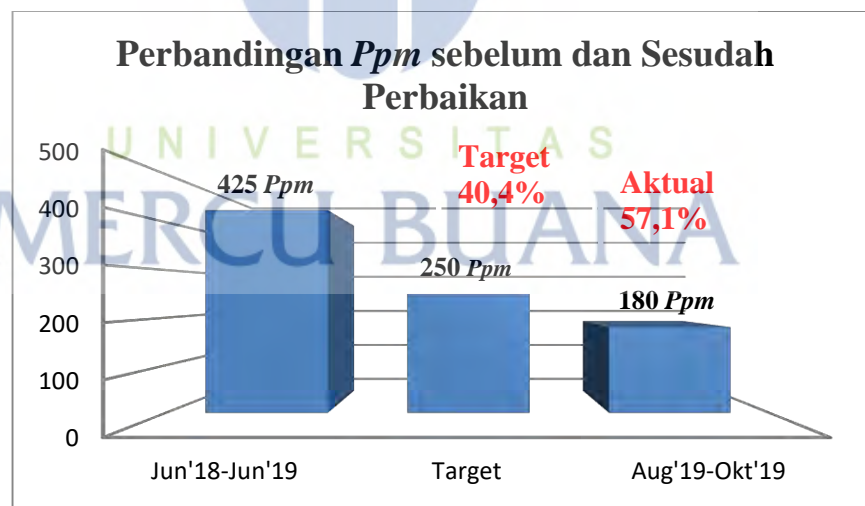
**Gambar 5.8** Perbandingan *Ppm* Sebelum dan Sesudah Perbaikan

Perbandingan *Ppm* diatas menjelaskan bahwa aktual presentase penurunan *Ppm* sebesar 57,1%, melebihi dari target perusahaan yaitu

40,4%. Dengan tercapainya *Ppm* dibawah target 250, maka pencapaian *Ppm* tersebut telah sesuai yang ditargetkan oleh perusahaan.

Dari tabel diatas menjelaskan bahwa perbaikan terhadap jenis *defect* berjalan efektif setelah menerapkan metode PDCA. Terbukti dengan adanya penurunan *Ppm defect* pada bulan Agustus 2019 sampai dengan Oktober 2019 dari 425 *Ppm* menjadi 180 *Ppm* dan penurunan rata-rata *defect* dari 623 pcs menjadi 246 pcs. Dari table diatas kemudian dibuat perbandingan *Ppm* dengan grafik histogram dibawah ini :
