BAB IV

PELAKSANAAN DAN PEMBAHASAN

4.2 PEMBAHASAN PROSES PENGUJIAN *EXHAUST BRAKE VALVE* DAN *ENGINE BRAKE VALVE*

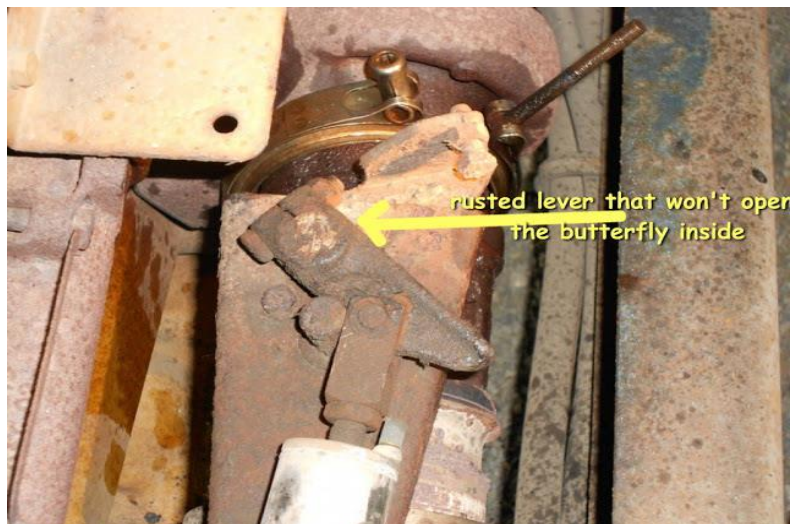
Gambar 4.2 Piston Pneumatic tidak mendorong *Butterfly Valve* (macet) pada posisi *Exhaust Brake Switch* “ON”.

Pada gambar diatas, memperlihatkan kondisi tuas piston pneumatic tidak mau mendorong *Butterfly Valve* (macet). Atas dasar diagnosa awal itulah kami melakukan investigasi lebih lanjut, guna mengetahui penyebab pasti gagalnya sistem pengereman knalpot (*Exhaust Brake System*) tersebut.

Dari hasil pemeriksaan, dinyatakan Piston Pneumatic tidak normal. Maka Piston Pneumatic harus di Overhoul untuk melihat kerusakan yang terjadi. Setelah dilakukan overhoul, ternyata piston pneumatic tidak mengalami masalah serius, melainkan macet karena adanya korosi. Untuk hal itu cukup di amplas dan dibersihkan serta diberi grease agar pergerakan piston pneumatic lancar.

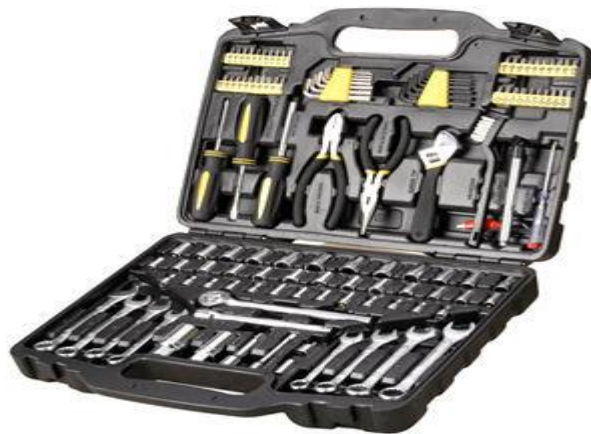
Gambar 4.3 Wrench Tool Set
(pro-starter.manufacturer.globalsources.com, 2016)

- Kunci ring 11-13mm.
- Kunci pas 12-13mm.
- Kunci ring 8-9mm
- Kunci ring 10-11mm.
- Tang.
- Palu.
- Obeng minus besar.
- Udara Bertekanan dari Kompresor
- Kain lap/majun.
- Skriper (alas yang digunakan untuk badan saat berada di bawah bodi mobil).

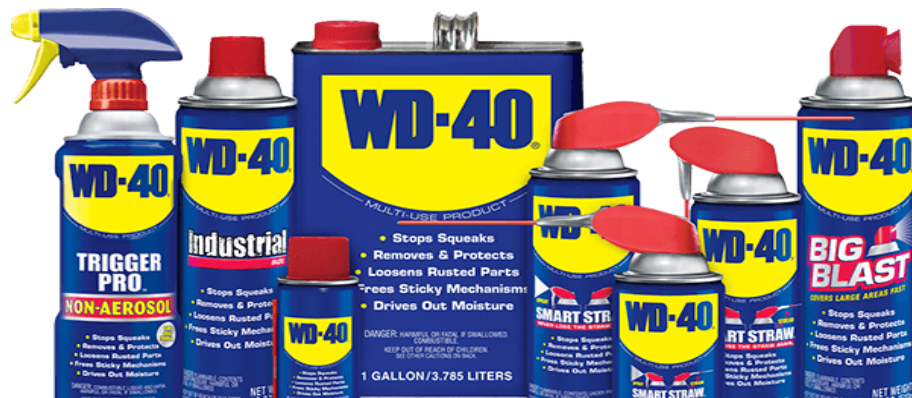
Gambar 4.4 WD-40
(wd40.com, 2016)

- WD-40, bahan yang digunakan untuk membersihkan Exhaust Brake Valve dan Engine Brake Valve dari kotoran dan karat.
- Grease #2, merupakan bahan untuk pelumasan saat Over Houl

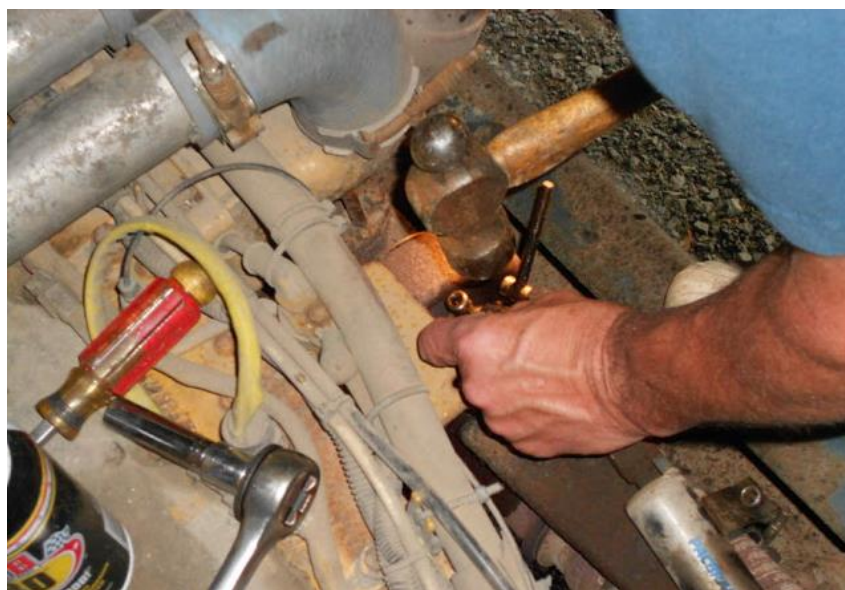
Pada perbaikan unit yang sudah beroperasi lama (seperti pada kasus diatas), untuk melepas *Exhaust Brake Valve* biasanya keras karena sudah lama melekat. Maka biasanya kita menggunakan palu untuk membukanya. Jangan sampai memukul bagian Silinder *Butterfly Valve* karena nanti *Silinder Butterfly Valve* dipastikan mengalami penyempitan (Anonim, 2010).

Gambar 4.7 Cara Melepas *Exhaust Brake Valve* dengan Palu
(Sumber: dokumen pribadi)

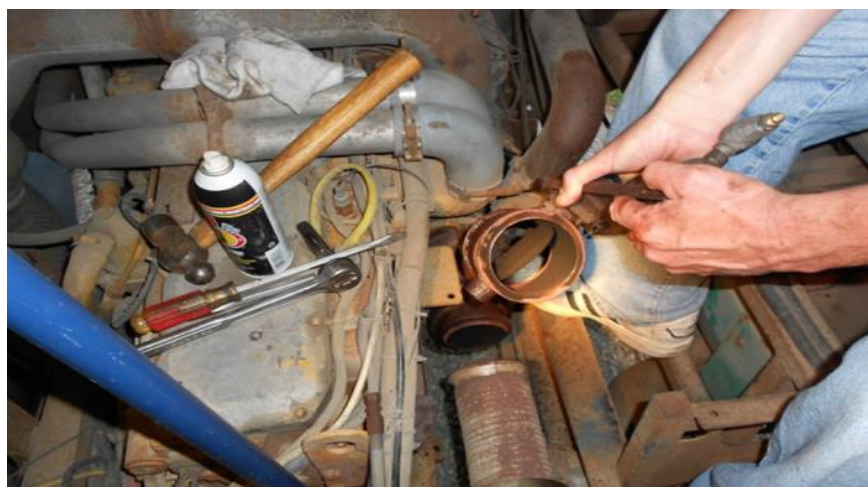
Kemudian lepas *Exhaust Brake Valve* seperti diperlihatkan pada Gambar 4.8 dibawah.

Gambar 4.8 Mengangkat *Exhaust Brake Valve*
(Sumber: dokumen pribadi)

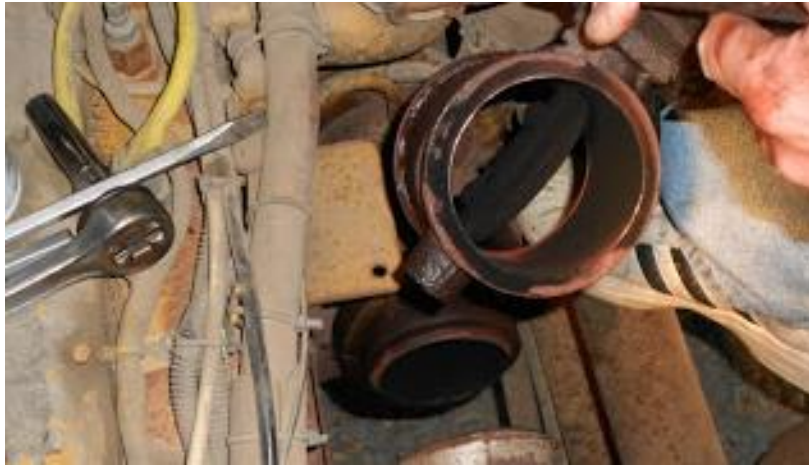
Melalui hasil pengecekan pada *Butterfly Valve*, terlihat *Butterfly Valve* tidak bisa digerakkan membuka maupun menutup.

Gambar 4.9 Kondisi *Butterfly Valve*
(Sumber: dokumen pribadi)

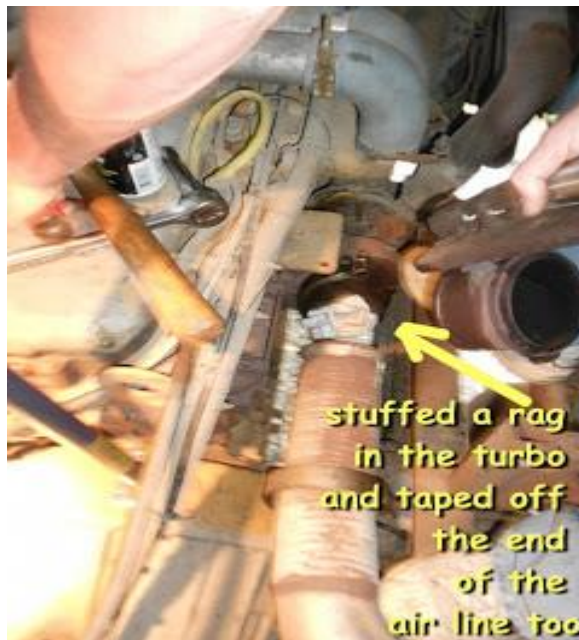
Setelah melepas *Exhaust Brake Valve* maka bersihkan permukaan *flange* pada *turbocharger* juga pada saluran gas buang dengan kain lap.

Gambar 4.10 Pembersihan *Flange Turbocharger* dan Pipa Gas Buang
(Sumber: dokumen pribadi)

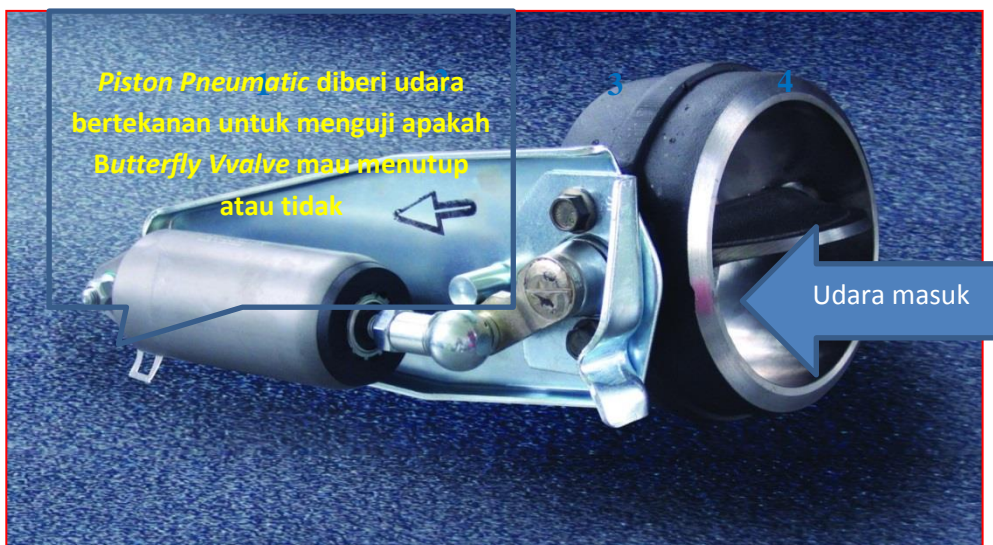
Gambar 4.14 *Exhaust Brake Valve leakage test*

Pengujian Kebocoran *Exhaust Brake Valve* terdiri dari dua kegiatan, yaitu pengecekan pada *Butterfly Valve* dan pengecekan ada *Piston Pneumatic*-nya. Tahap pertama adalah melepas *Arm Butterfly Valve* dengan *Linkage Tuas Piston Pneumatic*. Hal ini bertujuan agar pendekatan keagalan bisa lebih spesifik, apakah dari *Butterfly Valve* atau dari *Piston Pneumatic*-nya.

A. Pada pengetesan *Butterfly Valve*, *Flang Butterfly Valve* diberi aliran udara bertekanan. Lalu amati apakah terjadi kebocoran pada pipa silindernya sehingga menyebabkan udara tidak tertahan sempurna. Bila kebocorannya besar, maka *Butterfly Valve* harus diganti.

B. Pada pengetesan *Piston Pneumatic*, beri aliran udara bertekanan pada saluran *inlet* untuk memastikan apakah *Piston Pneumatic* macet atau terjadi kebocoran didalam *Piston Pneumatic*. *Piston Pneumatic* normalnya harus bisa mendorong tuas bila diberi tekanan udara 490 Kpa.

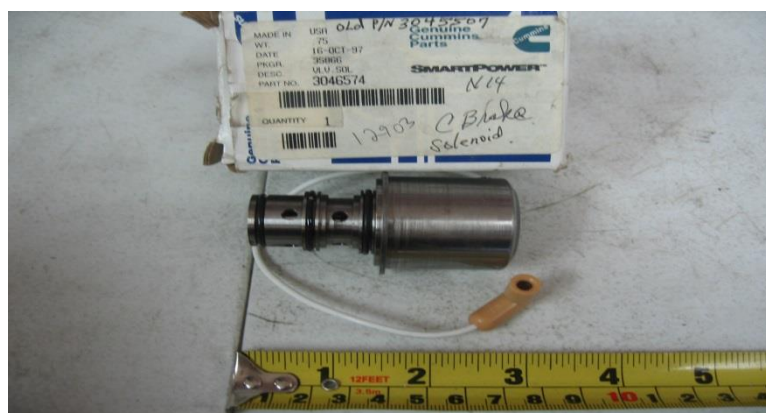
Pada perawatan *Engine Brake Valve*, bagian yang paling sering mendapat perhatian adalah *Seleniod Valve*-nya. Hal ini dikarenakan bagian ini adalah bagian yang paling berpengaruh besar dan paling riskan mendapatkan kerusakan dini. Maka biasanya pada pemeriksaan *Engine Brake*, *Selenoid Valve* dilepas untuk dilihat kondisi secara visual. Setelah *Selenoid Valve* dibersihkan dan dinyatakan baik dan layak untuk operasi, maka *Selenoid Valve* di pasang kembali.

Gambar 4.15 *Selenoid Valve*
