BAB V

HASIL DAN PEMBAHASAN

1.1 Analisa Nilai *Overall Equipment Effectiveness*

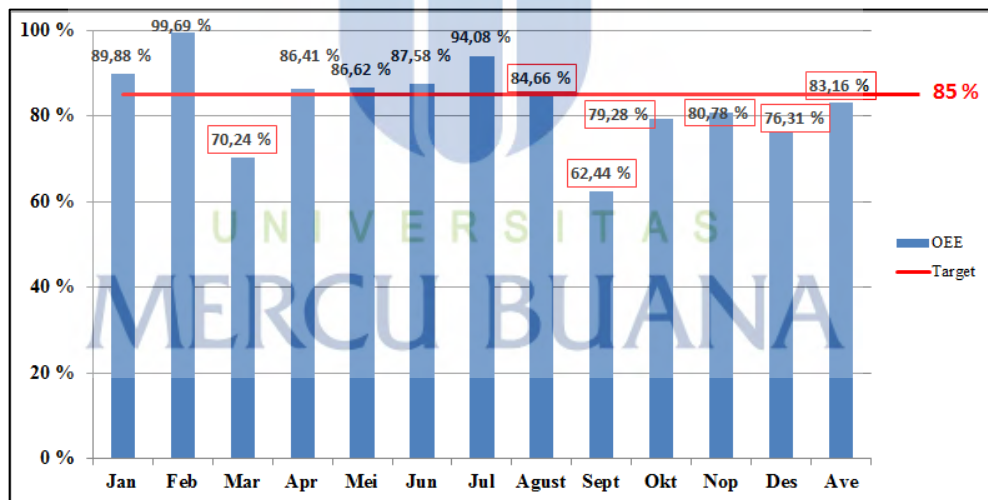
Grafik 5.1 Hasil Perhitungan *Overall Equipment Effectiveness* tahun 2019

Berdasarkan grafik di atas, menunjukkan bahwa nilai tertinggi yaitu berada pada bulan Februari dengan nilai 99,69 % dan pada bulan Juli dengan nilai 94,08 %, bulan Januari 89,88 %, pada bulan Juni 87,58 %, pada bulan Mei 86,62 %, dan pada bulan April dengan nilai 86,41 %. Standard nilai *OEE* yang bisa dijadikan target yaitu 85 %. Sehingga pada bulan tersebut sudah memenuhi standard.

Pada bulan Februari menunjukkan nilai *OEE* paling tinggi yaitu 99,69%. Apa yang menyebabkan nilai *OEE* tinggi?. Bila dilihat pada tabel 4.10 Perhitungan *Performance Rate*, nilai *performance rate* di bulan February melebihi target yang telah ditentukan yaitu 103,76 %. Ini menunjukkan bahwa pada bulan Februari performa dari mesin *tube welding* sudah melebihi target yang telah ditentukan dan *losstime* nya lebih sedikit dibandingkan dengan bulan-bulan yang lain. Ini dikarenakan pada bulan Januari minggu terakhir, telah dilakukan *preventive maintenance* pada mesin *tube welding* oleh departemen *maintenance*. Sehingga *downtime* yg terjadi lebih sedikit dan tidak banyak terjadi kerusakan mesin.

Namun pada bulan yang lain masih menemukan nilai *OEE* yang rendah yaitu pada bulan Agustus dengan nilai 84,66 %, pada bulan November 80,78 %, pada bulan Oktober 79,28 %, pada bulan Desember 76,31 %, pada bulan Maret 70,24 dan pada bulan September yaitu nilai paling terendah dengan nilai 62,44 %. Nilai *OEE* yang paling rendah yaitu pada bulan September dengan nilai 62,44 %. Apa yang menyebabkan nilai *OEE* pada bulan September rendah?. Bila dilihat pada tabel 4.10 Perhitungan *Performance Rate*, nilai *performance rate* di bulan September lebih rendah dari bulan yang lain yaitu 65,46 %. Dan dilihat pada tabel 4.16 Perhitungan *Reduced Speed Losses*, *losstime* yang terjadi pada bulan September yaitu sebanyak 5804 menit atau 33,39 %. Ini menunjukkan bahwa banyaknya *losstime* yang terjadi mempengaruhi nilai *OEE* di bulan September.

Berdasarkan rata-rata tiap bulanya, nilai *OEE* dari mesin *tube welding* yaitu bernilai 83,16 %. Dengan begitu, nilai tersebut masih belum mencapai target yaitu 85 %. Maka dari itu perlu adanya perbaikan untuk meningkatkan efektivitas mesin *tube welding* agar dapat mencapai target. Salah satu caranya yaitu menurunkan *losstime* yang terjadi pada mesin tersebut.

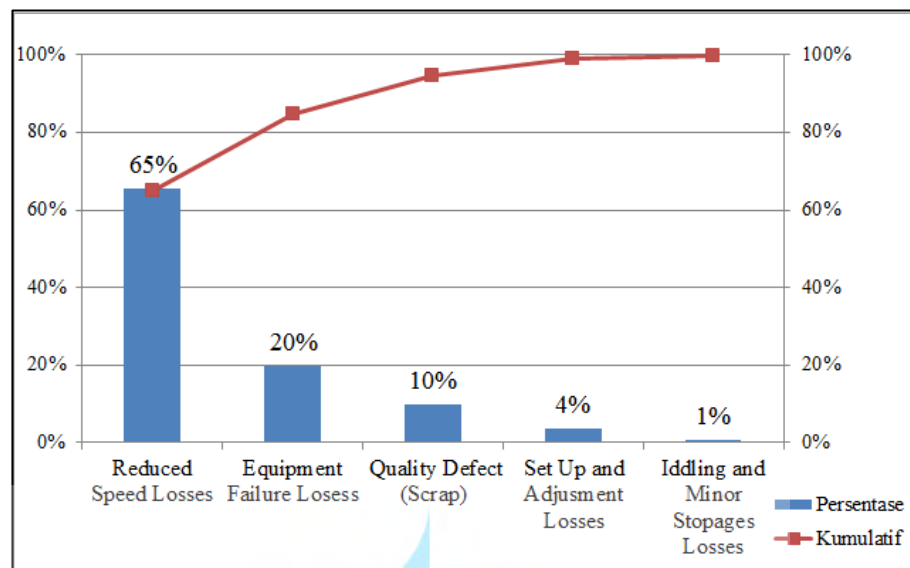
Grafik 5.2 Perhitungan *Kumulatif Six Big Losses*

Berdasarkan data di atas, *losses* yang paling tinggi yaitu *Reduced Speed Losses* dan *Equipment Failure Losses*. Dimana *loss* ini memiliki jumlah waktu paling banyak bila diakumulasikan selama satu tahun, masing-masing sebanyak 22495 menit atau 60 % dan 6775 menit atau 20 %. *Loss* ini yaitu *loss* yang paling berdampak pada performa mesin *tube welding* yang membuat target produksi tidak tercapai dan membuat nilai *OEE* rendah.

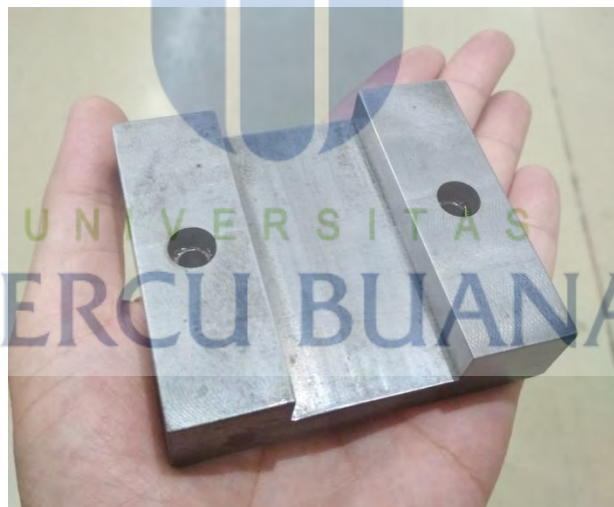
Gambar 5.3 Jig Kesejajaran Material

Setelah jig dibuat, jig diposisikan dekat dengan proses penyambungan material agar dapat membantu proses penyambungan material, dan dapat mengurangi waktu proses penyambungan material.

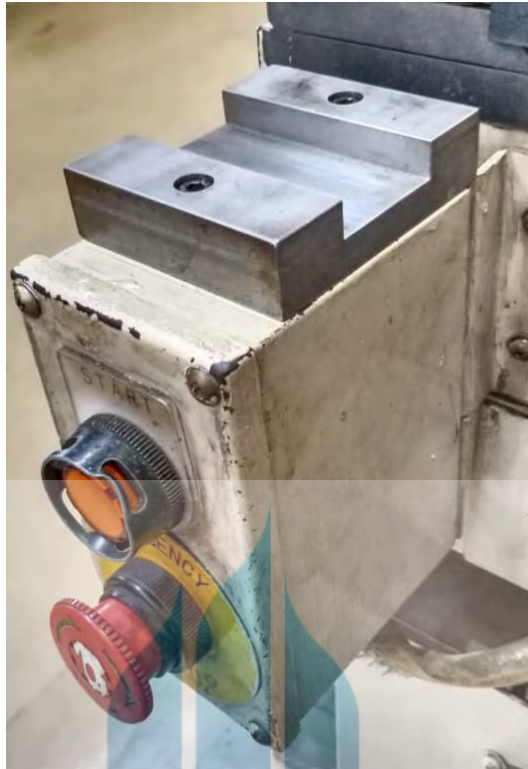
Gambar 5.5 Jig Kesejajaran Setelah Terpasang

Setelah jig kesejajaran terpasang, penulis melakukan *monitoring* selama 1 bulan untuk mengetahui performa dari mesin *tube welding*. Efek dari melakukan *improvement* ini yaitu :

- Waktu rata-rata *cycle time* penyambungan material lebih cepat

Sebelum perbaikan : 5 min

Setelah perbaikan : 3 min

- Kualitas penyambungan material lebih bagus

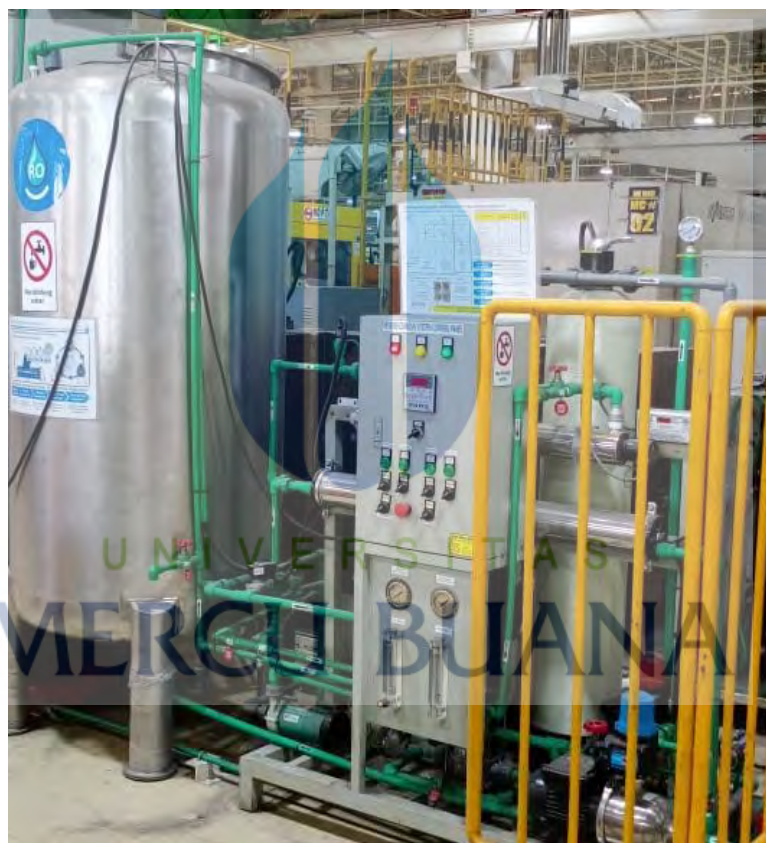
Gambar 5.6 Mesin RO

digunakan saat ini perlu diganti dengan menggunakan air RO. Dimana air RO merupakan air yang menggunakan mesin *reverse osmosis* untuk mengolahnya. Air RO yang baik yaitu yang melalui langkah - langkah mulai dari *filtrasi*, *ultrafiltrasi* mesin RO, *ultraviolet* untuk hasil air *reverse osmosis*. Sehingga air yang dihasilkan melalui proses ini yaitu air murni (H₂O). Air RO didapatkan dari seksi lain di PT Denso Indonesia yang menggunakannya, penulis mengambil air RO tersebut dan melakukan pergantian air pendingin *roller* sebanyak 30 Liter. Berikut adalah gambar dari proses air RO :

Setelah dilakukan pergantian air mineral ke air RO, penulis melakukan *monitoring* di mesin *tube welding* selama 1 bulan untuk mengetahui performa dari mesin tersebut. Efek dari melakukan *improvement* ini yaitu :

- *Roller* tidak cepat kotor, sehingga *frequency cleaning roller* dapat berkurang, dan waktu *cleaning roller* dapat berkurang dikarenakan *roller* tidak terlalu kotor.

Waktu *cleaning roller* sebelum *improvement* : 30 min

Waktu *cleaning roller* setelah *improvement* : 12 min

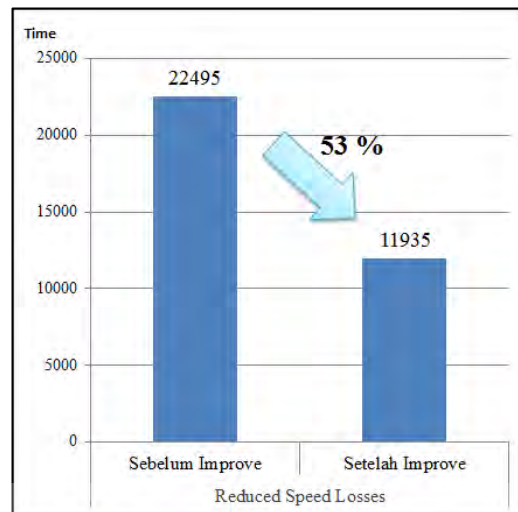
Grafik 5.3 Simulasi Perhitungan Hasil *Improvement*

Ini menunjukkan bahwa hasil *improvement* dapat mengurangi *losstime (reduced speed loss)* sebanyak 53 %. Bila digambarkan dengan grafik, maka perhitungan hasil *improvement* akan menjadi seperti di bawah ini :

1. Waktu *cycle time* penyambungan material dapat lebih cepat sebanyak 2 menit (5 menit – 3 menit) dikarenakan adanya penambahan jig kesejajaran material.
2. Waktu *cycle time cleaning roller* lebih cepat yaitu 18 menit (30 menit – 12 menit) dikarenakan adanya pergantian air mineral biasa menjadi air RO (air murni).

$$\text{Reduced Speed Loss} = 22495 - 10560 = 11935 \text{ minute}$$
