BAB VII

TINJAUAN KHUSUS

7.1 Uraian Permasalahan

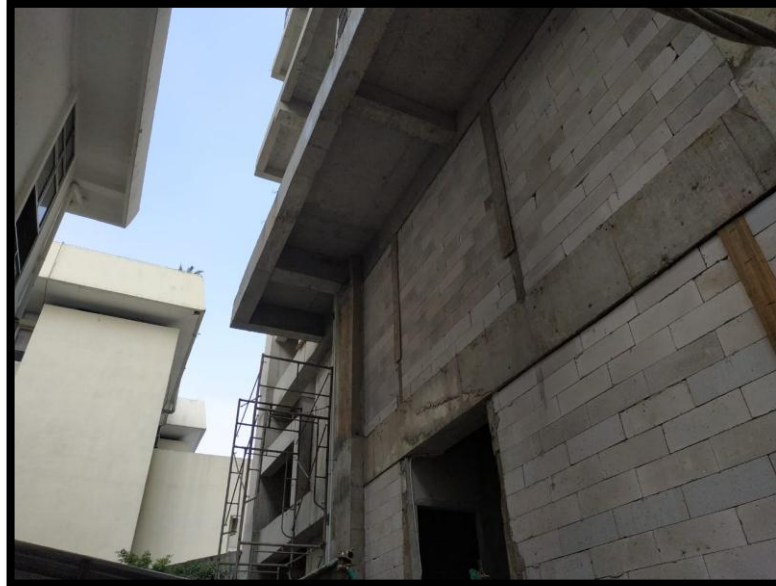
Gambar 7.1.3 Foto Kondisi Existing
(Sumber: Dok. Proyek, 2019)

Pada gambar 7.1.3 adalah foto kondisi terkini dari lokasi pekerjaan kantilever yang tertinggal pada bangunan gedung D badan POM.

Pada penanganan permasalahan ini tim proyek PT. PP Urban bersama konsultan perencana PT. Arkonin telah memutuskan untuk memakai metode penambahan struktur balok kantilever baja IWF 200x100x5,5x8 , plat memakai bondek

alkadeck 1000mm tebal 0,75mm dari PT. Alkajaya Satria Perkasa dan beton plat Fc'30 pada tertinggalnya pekerjaan kantilever proyek pembangunan gedung D badan POM.

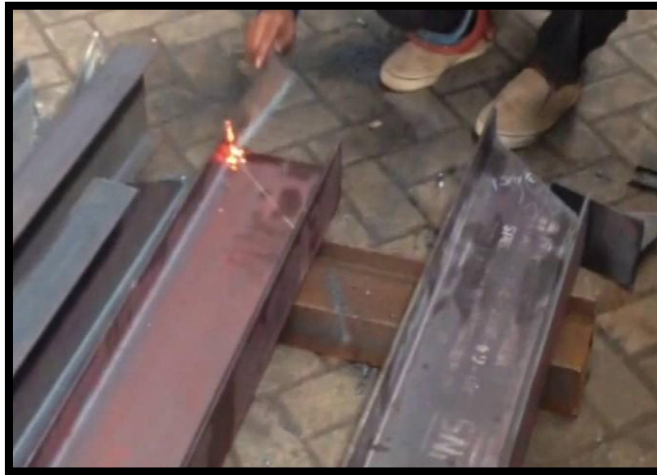
Gambar 7.3.1 Pemotongan Baja IWF

- 1) Pemotongan : Pekerjaan baja dapat dipotong dengan menggunakan gunting, menggergaji atau dengan las pemotong. Permukaan yang diperoleh dari hasil pemotongan harus siku terhadap bidang yang dipotong, tepat dan rata menurut ukuran yang diperlukan.

Pemotongan sesuai dengan gambar shop drawing yang telah disetujui oleh manajemen konstruksi.

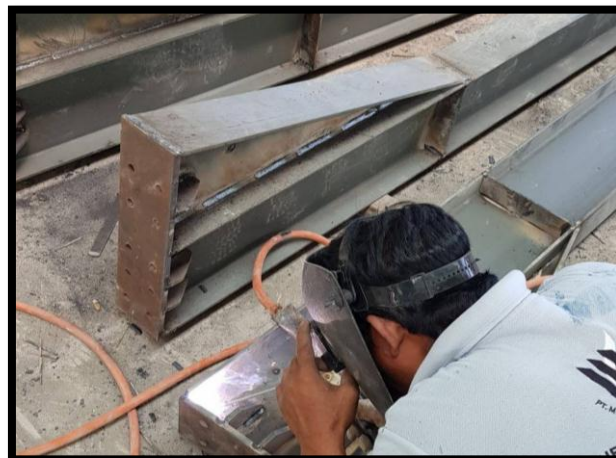
Gambar 7.3.2 Pengelasan Baja

2) Pengelasan : Pekerjaan las dikerjakan oleh Tukang Las dibawah

Pengawasan Langsung pelaksana struktur dengan pekerjaan Las.

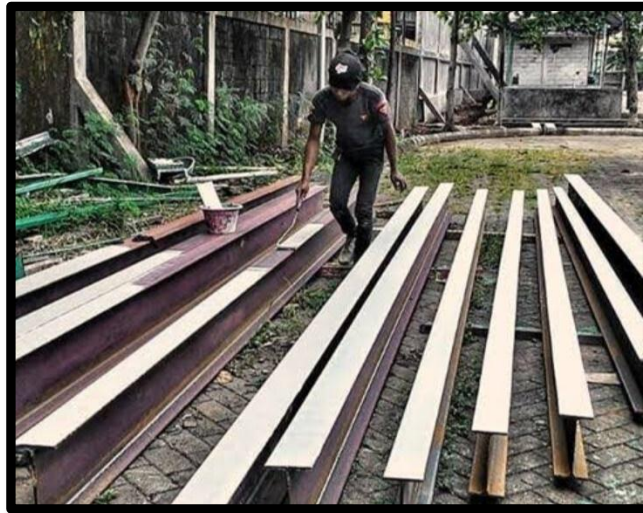
Gambar 7.3.3 Pengecatan Baja WF
(Sumber: Dok. Proyek, 2019)

- 3) Pengecatan : Setelah tahapan diatas baja yang sudah siap di instal dibersihkan dari debu lalu di cat anti karat atau cat *zyncromat*.

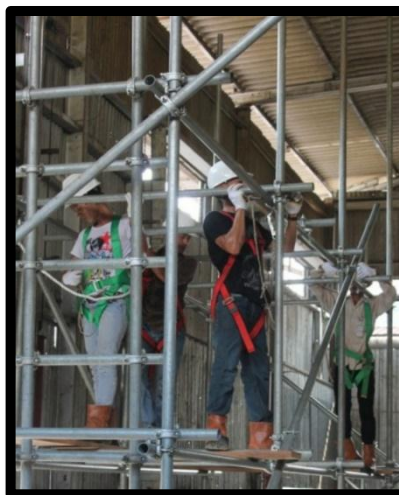
Gambar 7.3.4 Pemasangan Scaffolding
(Sumber: Dok. Proyek, 2019)

- 1) Pemasangan alat bantu *scaffolding* untuk mendukung proses instalasi baja kantilever.

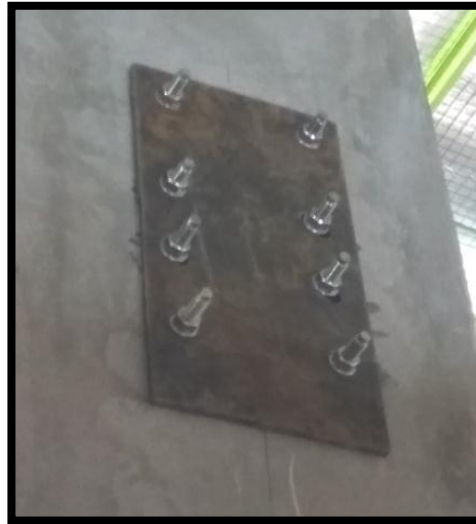
Gambar 7.3.5 Pemasangan Base Plat
(Sumber: Dok. Proyek, 2019)

- 2) Pekerjaan *Chemical Anchor* M29 Hilti dengan titik yang telah ditentukan dan dipasangkan base plat untuk membantu agar titik anchor tidak meleset dari jarak yang telah disepakati.

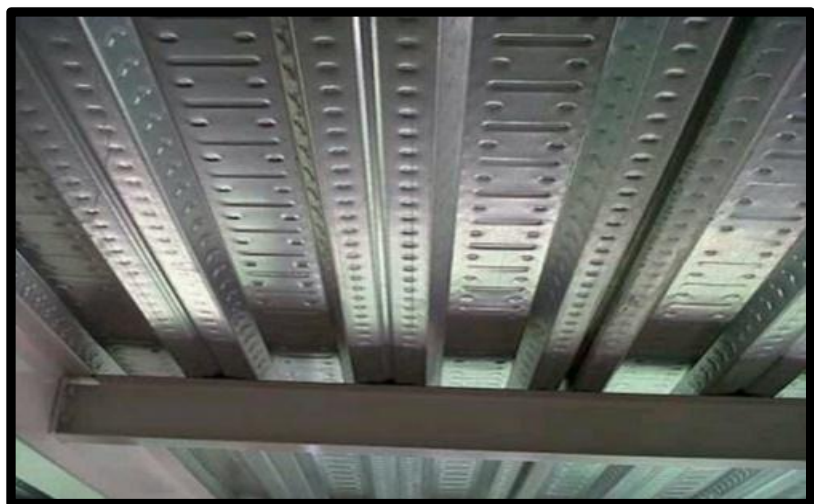
Gambar 7.3.11 Pengcoran Plat Lantai dan Perapihan
(Sumber: Dok. Proyek, 2019)

- 8) Pengcoran plat lantai kantilever yang tertinggal.
