BAB II

TINJAUAN PUSTAKA DAN KERANGKA BERFIKIR

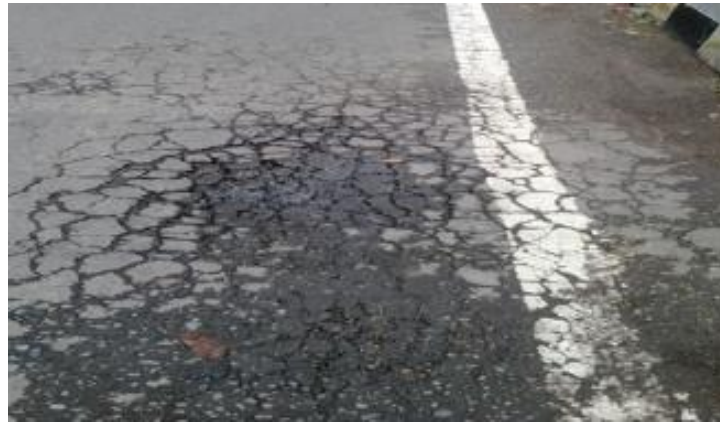
Gambar 2. 2 Retak Kulit Buaya (*Alligator Cracking*)

Tingkat Kerusakan	Identifikasi Kerusakan
L	Retak memanjang dengan bentuk garis tipis yang tidak saling berhubungan
M	Pengembangan lebih lanjut dari retak dengan kualitas ringan
H	Retakan retakan akan saling berhubungan membentuk pecahan pecahan

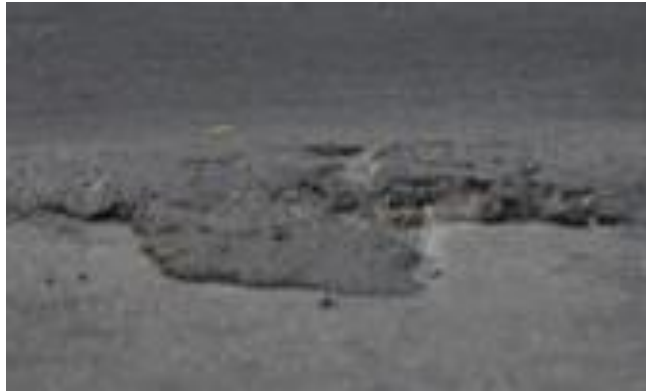
Gambar 2. 3 Retak Kegemukan (*Bleeding*)

Tingkat Kerusakan	Identifikasi Kerusakan
L	Aspal meleleh dengan tingkat lelehan rendah dengan indikasi tidak lengket pada sepatu
M	Lelehan semakin meluas dengan indikasi aspal menempel disepatu
H	Lelehan semakin meluas dan mengkhawatirkan

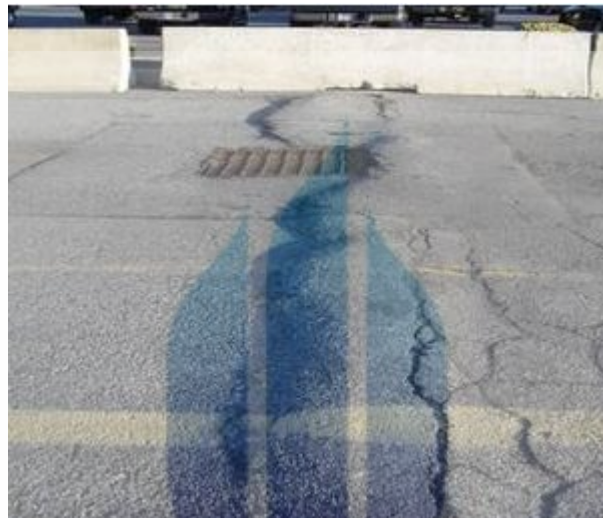
Gambar 2. 5 Retak Cekungan (*Bumb and Sags*)

Tingkat Kerusakan	Identifikasi Kerusakan
L	Cekungan dengan lembah yang kecil
M	Cekungan dengan lembah yang kecil yang disertai dengan retak
H	Cekungan dengan lembah yang sedikit dalam disertai dengan retakan dan celah yang sedikit lebar

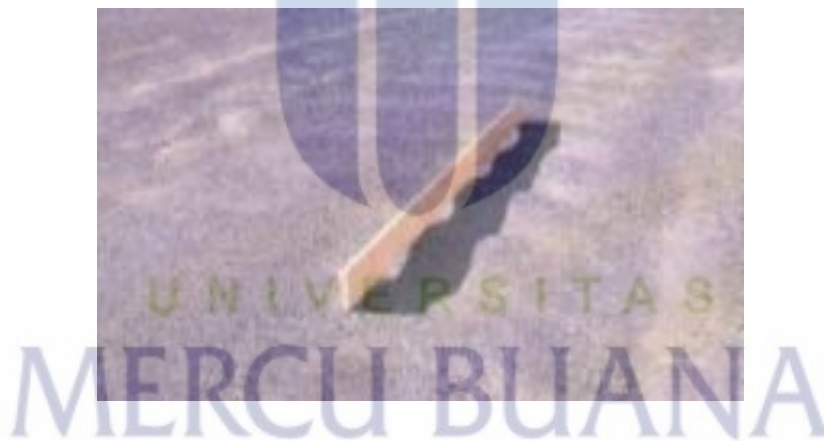
Gambar 2. 6 Retak Keriting (*Corrugation*)

Tingkat Kerusakan	Identifikasi Kerusakan
L	Lembah dan bukit gelombang yang kecil
M	Gelombang dengan lembah yang sedikit dalam
H	Cekungan dengan lembah yang sedikit dalam disertai dengan retakan dan celah yang sedikit lebar

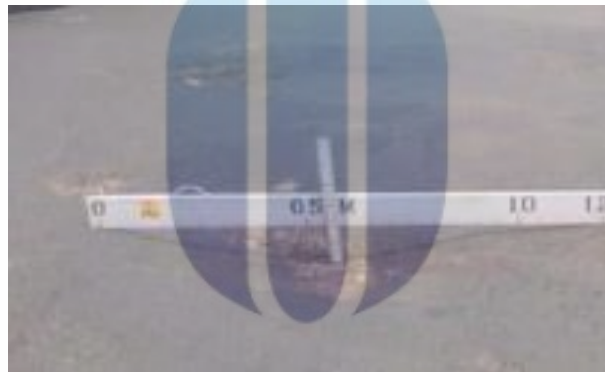
Gambar 2. 7 Retak Amblas (*Depression*)

Tingkat Kerusakan	Identifikasi Kerusakan
L	Kedalaman maksimal amblas $\frac{1}{2}$ - 1 inch (13 – 25 mm)
M	Kedalaman maksimum amblas 1-2 inch (25 – 51 mm)
H	Kedalaman amblas > 2 inch (51 mm)

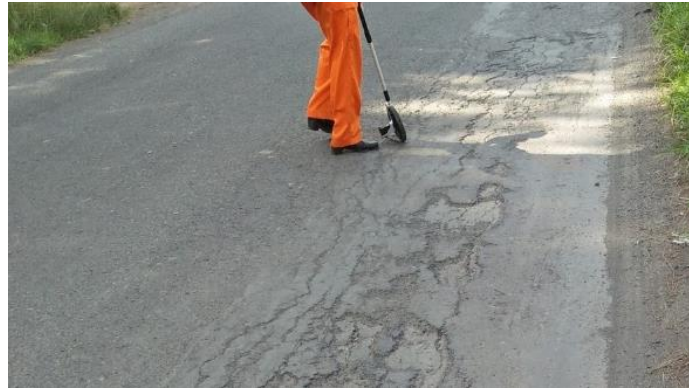
Gambar 2. 8 Retak Pinggir (*Edge Cracking*)

Retak pinggir biasanya terjadi sejajar dengan pinggir perkerasan dan berjarak 0,3-0,6 m dari pinggir. Akibat pecah di pinggir perkerasan, maka ini menjadi tidak beraturan , dapat dilihat pada gambar 2.10

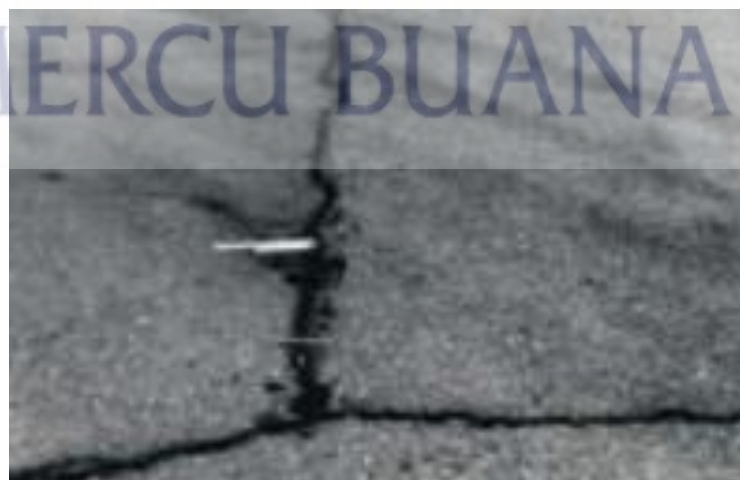
Gambar 2. 9 Retak Refleksi Sambungan (*Joint Reflection Cracking*)

Kerusakan ini biasa terjadi pada permukaan perkerasan aspal yang telah dihamparkan di atas perkerasan beton semen Portland (Portland Cement Concrete, PCC). Retak ini terjadi pada lapisan tambahan (Overlay), dimana retak pada lapisan lama belum sempurna diperbaiki. Pola retak ini dapat kea rah memanjang, melintang, diagonal atau membentuk blok. Berikut dibawah untuk kerusakan retak refleksi sambung (Joint Reflection Cracking) gambar 2.11 dan untuk tingkat kerusakan dapat dilihat pada table 2.8

Tingkat Kerusakan	Identifikasi Kerusakan
L	<ol style="list-style-type: none"> 1. Retak tak berisi lebar <10 mm. 2. Retak terisi, sembarang lebar.
M	<ol style="list-style-type: none"> 1. Retak tak terisi lebar <10 mm – 76 mm. 2. Retak tak berisi, sembarang lebar 76 mm, dikeliling retak acak ringan. 3. Retak terisi, sembarang lebar yang dikelilingi retak acak ringan.
H	<ol style="list-style-type: none"> 1. Sembarang retak terisi atau tak terisi dikeliling retak acak, kerusakan sedang atau tinggi. 2. Retak tak terisi >76 mm. 3. Retak sembarang lebar dengan beberapa mm disekitar retakan.

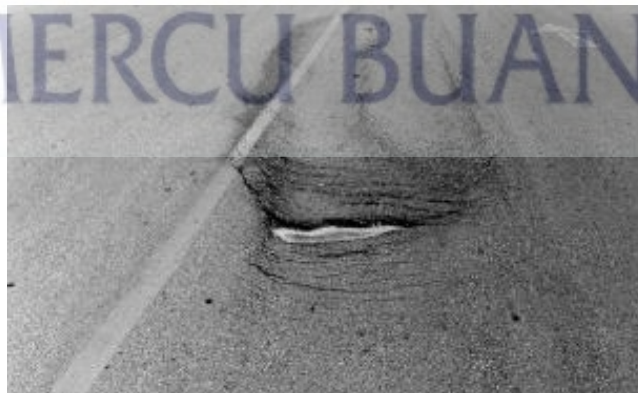
Gambar 2. 10 Kerusakan Pinggiran Jalan Turun Vertikal (*Lane/Shoulder Drop Off*)

Tingkat Kerusakan	Identifikasi Kerusakan
L	Beda elevasi antar pinggir perkerasan dan bahu jalan 23 mm – 51 mm.
M	Beda elevasi > 51 mm – 102 mm.
H	Beda elevasi >102 mm.

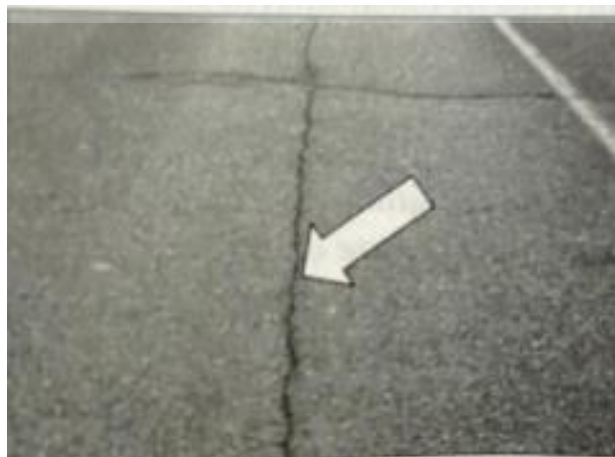
Gambar 2. 11 Kerusakan Retak Memanjang dan Melintang (*Longitudinal & transfer Cracks*)

Tingkat Kerusakan	Identifikasi Kerusakan
L	<ol style="list-style-type: none"> 1. Retak tak terisi lebar < 10 mm. 2. Retak terisi, sembarang lebar.
M	<ol style="list-style-type: none"> 1. Retak tak terisi lebar < 10 mm – 76 mm. 2. Retak tak terisi, sembarang lebar 76 mm, dikelilingi retak acak ringan. 3. Retak terisi, sembarang lebar yang dikelilingi retak acak ringan.
H	<ol style="list-style-type: none"> 1. Sembarang retak terisi atau tak terisi dikelilingi dengan retak acak, kerusakan sedang atau tinggi. 2. Retak tak terisi lebih dari 76 mm. 3. Retak sembarang lebar dengan beberapa mm disekitar retakan.

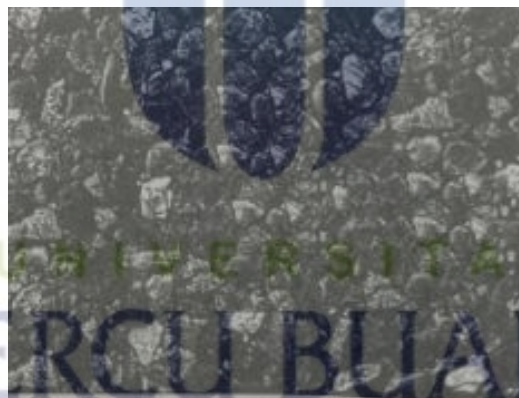
Gambar 2. 12 Kerusakan Pengausan Agregat (*Polished Aggregate*)

Tingkat Kerusakan	Identifikasi Kerusakan
L	Agregat masih menunjukkan kekuatan.
M	Agregat sedikit mempunyai kekuatan.
H	Pengausan tanpa menunjukkan kekuatan.

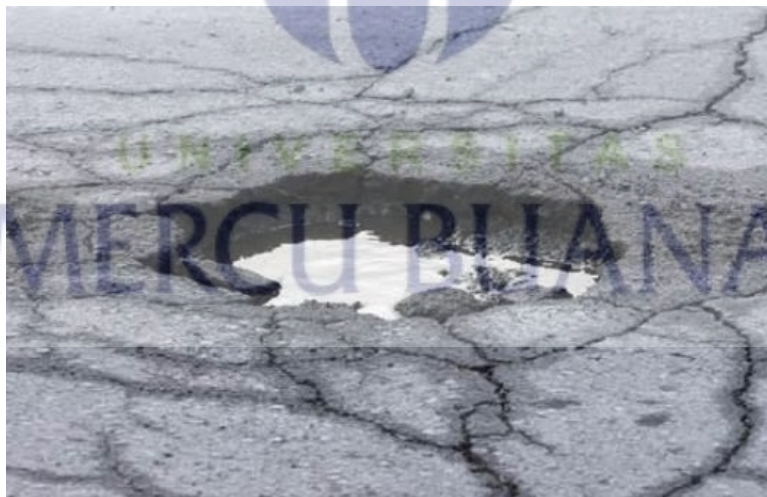
Gambar 2. 13 Kerusakan Lubang (*Potholes*)

L : Belum perlu diperbaiki ; penambahan parsial atau diseluruh kedalaman.
M : Penambahan parsial atau diseluruh kedalaman.
H : Penambalan di seluruh kedalaman.

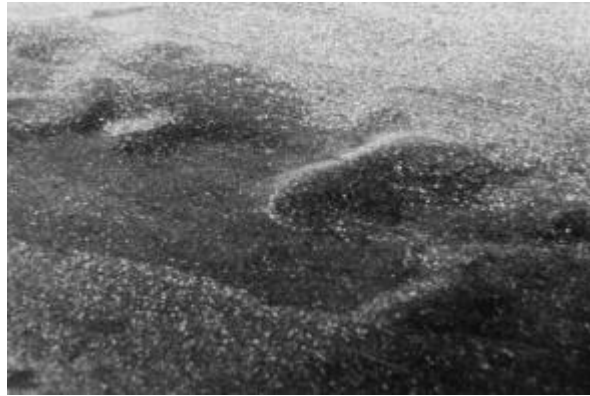
Gambar 2. 14 Kerusakan Sungkur (Shoving)

Tingkat Kerusakan	Identifikasi Kerusakan
L	Menyebabkan sedikit gangguan kenyamanan kendaraan.
M	Menyebabkan cukup gangguan kenyamanan kendaraan.
H	Menyebabkan gangguan besar pada kenyamanan kendaraan.

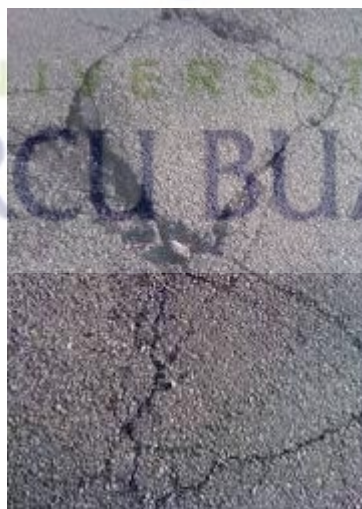
Gambar 2. 15 Kerusakan Jembul (*Swell*)

Tingkat Kerusakan	Identifikasi Kerusakan
L	Perkerasan mengembang yang tidak selalu dapat terlihat oleh mata.
M	Perkerasan mengembang dengan adanya gelombang yang kecil.
H	Perkerasan mengembang dengan adanya gelombang besar.

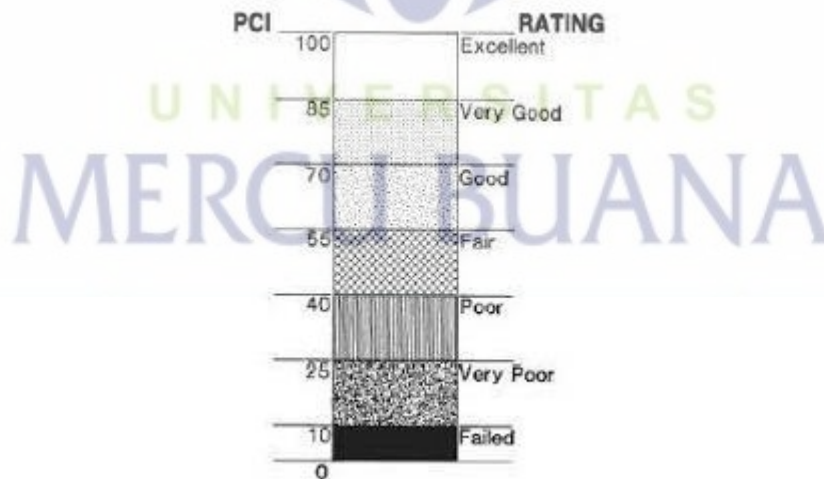
Gambar 2. 16 Rating Nilai PCI

Nilai PCI	Kondisi
0 - 10	Gagal (failer)
11 – 25	Sangat Buruk (Very Poor)
26 – 40	Buruk (Poor)
41 - 55	Sedang (Fair)
56 – 70	Baik (Good)
71 – 85	Sangat Baik (Verry Good)
86 – 100	Sempurna (Excellent)

Pavement Condition Index (PCI) adalah salah satu metode yang berkembang dan populer di Amerika Serikat, maka dari itu metode *Pavement Condition Index (PCI)* mengacu standar pada ASTM D6433. *Pavement Condition Index (PCI)* merupakan suatu indeks dari tingkat kinerja suatu permukaan ruas jalan, di analisis dengan menggunakan hasil penelitian yang dilapangan. Langkah Langkah perhitungan dengan metode *Pavement Condition Index (PCI)* yaitu menghitung *Kerapatan (Density)*, *Deduct Value (DV)*, *Total Deduct Value (TDV)*, *Corrected Deduct Value (CDV)*. *Pavement Condition Index (PCI)* memiliki indeks numerik yang nilainya berkisar diantara 0 sampai dengan 100. Dimana, nilai 0 menunjukkan perkerasan dalam kondisi

sangat rusak atau gagal, dan nilai 100 menunjukkan perkerasan masih sempurna. Dalam metode *Pavement Condition Index (PCI)*, tingkat keparahan kerusakan perkerasan merupakan fungsi dari 3 faktor utama, yaitu : tipe kerusakan, tingkat keparahan kerusakan, jumlah atau kerapatan kerusakan (Nikolaides, 2020). Kondisi perkerasan jalan dibagi dalam beberapa tingkat seperti pada table 2.20.

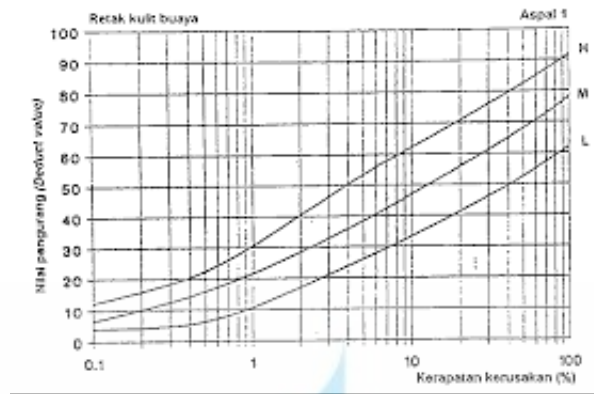
Deduct Value adalah nilai pengurangan untuk tiap jenis kerusakan yang diperoleh dari grafik hubungan antara *Density* dan *Deduct Value*. *Deduct Value* juga dibedakan atas tingkat kerusakan untuk tiap tiap kerusakannya.
