## BAB V

### HASIL DAN PEMBAHASAN

Permasalahan terbesar yang mendominasi pada Gambar 5.1 adalah *problem plating peel off* pada produk Rack End Assy sebesar 34.15%. *Plating*

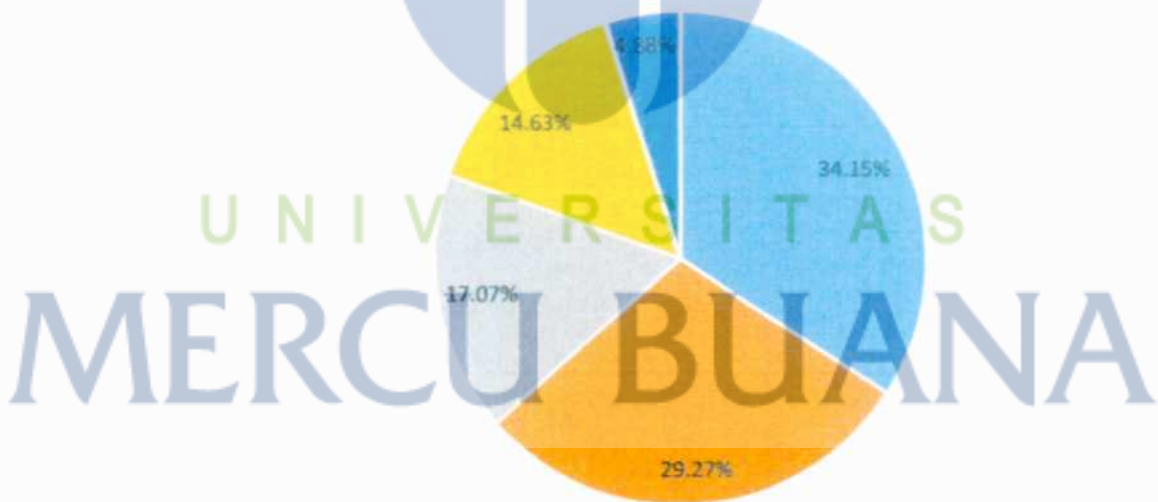
Gambar 5.1. Diagram Jenis Defect part PT. SMI

*Peel off* sendiri adalah jenis *defect* dimana lapisan *Zinc Ferum* pada *surface plating* yang berwarna putih perak mengelupas dari badan produk. Lapisan plating ini berfungsi untuk mencegah karat yang timbul dari produk dengan jenis bahan steel atau besi. Dengan demikian, *problem plating peel off* merupakan permasalahan yang dipilih menjadi tema. Alur proses produk Rack end Assy dapat dilihat pada Gambar 5.2.

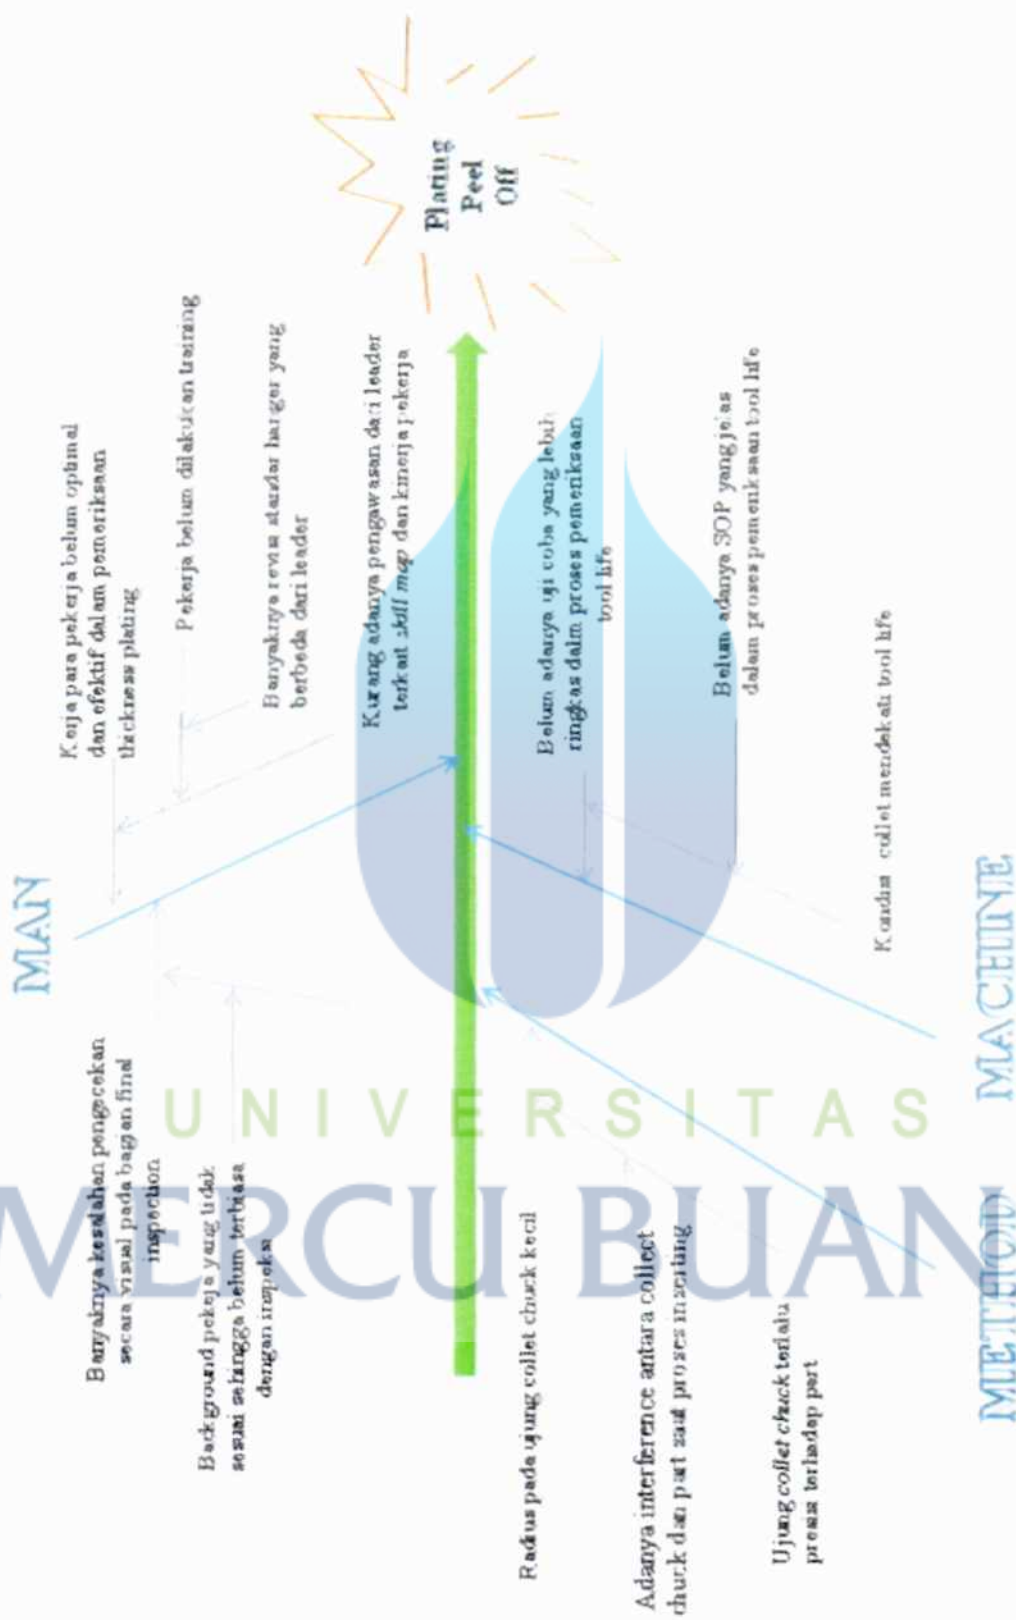
Gambar 5.3. Fish Bone Diagram Plating Peel Off

| 4M +1E | No | Why | Why | Why | Why | Why | Proses |
|---|---|---|---|---|---|---|---|
| Machine | 3 | Kondisi <i>collet</i> mendekati <i>tool life</i> | Belum adanya SOP yang jelas dalam proses pemeriksaan <i>tool life</i> | Belum adanya standar perbaikan jika terjadi kesalahan yang diakibatkan oleh <i>tool life</i> | Belum adanya uji coba yang lebih ringkas dalam proses pemeriksaan <i>tool life</i> | - | <i>FI</i> |

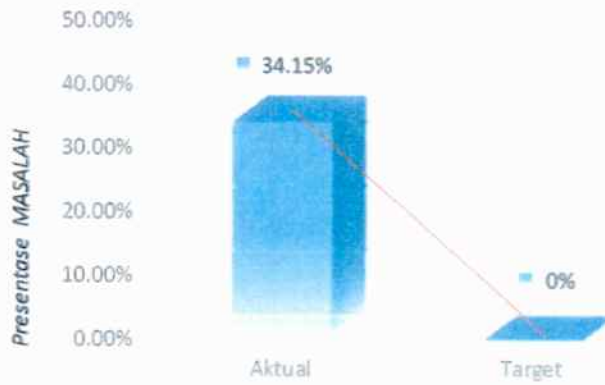
Gambar 5.4. Diagram Target Penurunan *Problem*

Tahapan penentuan target masalah merupakan tahapan untuk menemukan penyebab utama permasalahan dari semua penyebab yang mungkin sebagai penyebab permasalahan. Data persentase akumulatif *problem plating peel off* yang didapatkan sampai dengan bulan Juni 2016 adalah sebesar 34.15 % maka ditentukanlah target penurunan *problem plating peel off* sampai dengan 0%. Hal tersebut didasarkan kepada *quality objective* atau sasaran kualitas perusahaan yang dibuat setiap tahunnya oleh *top management*. Penetapan target penurunan *defect part* yang terkait *plating peel off* dapat dilihat pada Gambar 5.4. Berdasarkan data tersebut dapat dianalisis *gap* yang ada saat ini terhadap target yang diharapkan.

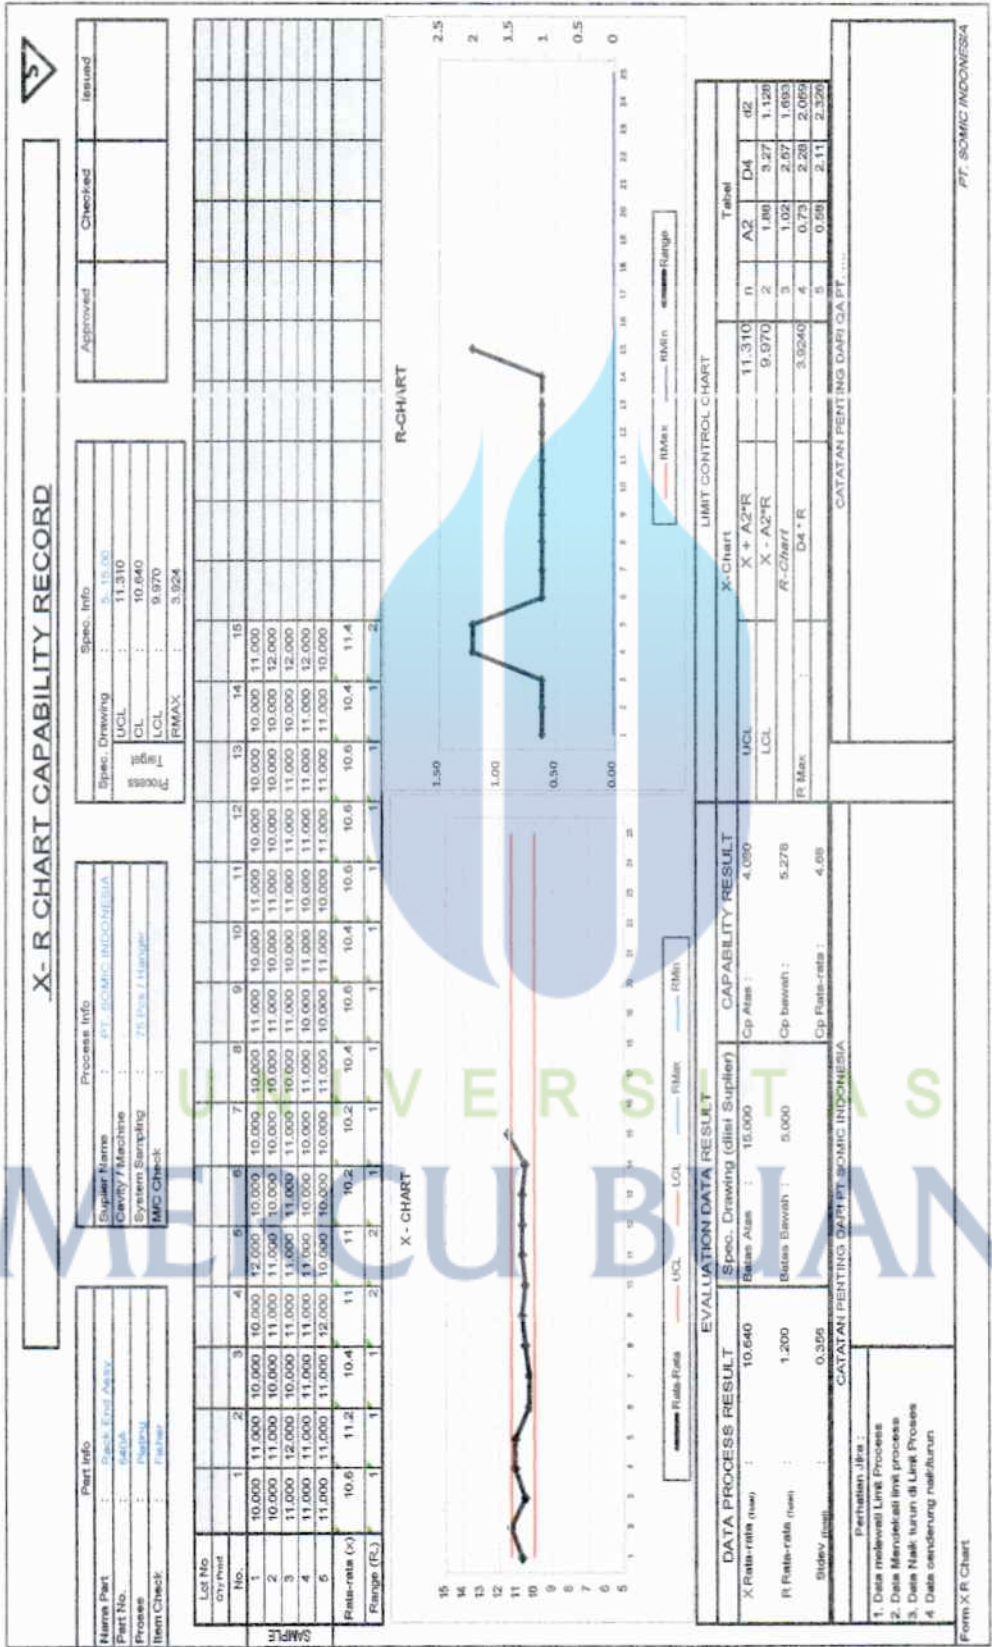
Gambar 5.5. X-R Chart Thickness Plating

maksimal tersebut dapat dilakukan. Ketebalan *thickness* akan bervariasi dikarenakan arus penghantar yang mengalir melalui *hanger* akan lebih besar dari kondisi biasa. Setelah perbaikan, kondisi *hanger* ditentukan untuk mendapatkan ketebalan *plating* yang sesuai dengan *standard drawing* atau gambar teknik yakni 5 *mikron* minimal atau 0.005 *micron* minimal. Parameter *surface plating* pada dasarnya menggunakan sistem *hanger* 76 *pcs* untuk mendapatkan ketebalan yang stabil. Sehingga kata *max* atau *maksimum* dihilangkan dalam diagram alur. Kuantitas ditetapkan yakni dalam satu *hanger*, kondisi harus terisi 76 *pcs* barang. Variasi ketebalan *plating* diperoleh antara nilai 0.012, 0.012, 0.013, 0.012, 0.011. Nilai tersebut diambil dari Lima posisi dengan kapabilitas penghantar arus yang telah ditentukan pada tahap *trial* atau percobaan sebelum *mass production*. Apabila kuantitas barang kurang dari 76 *pcs*, maka aturan terkait informasi produk dapat diberikan label identifikasi yang menjelaskan kekurangan kuantitas dalam satu *hanger*. Proses produksi tidak dapat dilakukan dan harus menunggu hingga jumlah dalam satu *hanger* terisi penuh. Dalam sistem informasinya, *leader* akan melakukan inspeksi terhadap kuantitas kurang yang terjadi di dalam ruang produksi. Pendataan akan dilakukan dalam format laporan harian yang berada di setiap mesin.

Berikut Data kestabilan *Thickness plating* dengan kondisi *hanger* 76 *pcs*. Dapat dilihat pada Gambar 5.5.

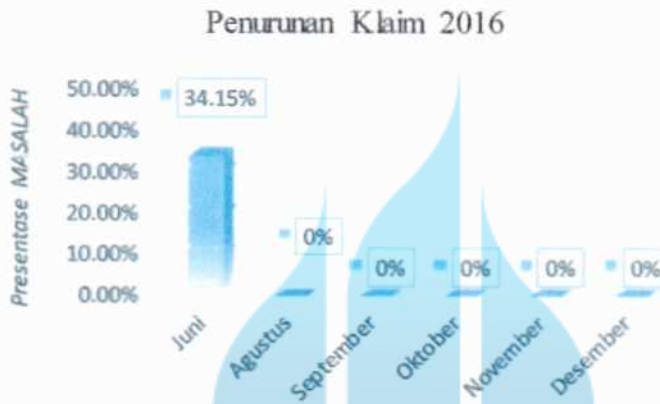
Gambar 5.10. Persentase penurunan Klaim

Dengan perbaikan yang dimulai pada bulan Juli 2016, untuk penurunan claim *customer* terkait masalah *plating* mengalami penurunan 100% per bulan. Adapun penurunannya dapat dilihat pada Gambar 5.10.
