BAB VII

MANAJEMEN RESIKO

Dalam pembanguna proyek Taman Anggrek Residence Resiko yang dihadapi akibat keterlambatan pengiriman gambar dari konsultan perencana. Saat galian *Sewage Treatment Plant* (STP) telah selesai dikerjakan, gambar dari konsultan belum juga datang. Dengan kondisi menunggu seperti itu ditambah dengan kondisi cuaca yang sering hujan, maka samping galian tadi mengalami longsor. Hal itu tentu saja akan menambah volume pekerjaan lagi.

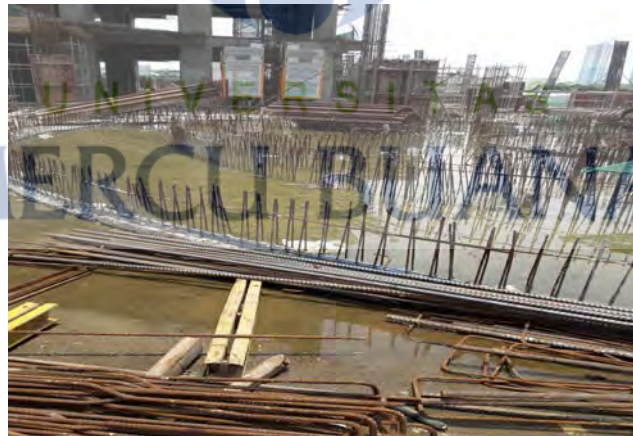
Faktor cuaca merupakan faktor alam yang dapat menyebabkan terhambatnya kemajuan proyek. Faktor cuaca yang dimaksud adalah terjadinya hujan. Air hujan dalam pelaksanaan pekerjaan, Sebagian besar proyek ini melalui musim penghujan. Air hujan dapat mengakibatkan terjadinya genangan pada bangunan dan dapat memperlambat pekerjaan lainnya. Selain itu, factor cuaca seperti hujan juga dapat menyebabkan berhentinya suatu pekerjaan dengan alasan keamanan.

Selama pelaksanaan pekerjaan dampak yang akan ditimbulkan dari faktor cuaca akan memperlambat progres pekerjaan di lapangan. Mobilitas dan aktivitas dalam proyek akan terganggu.

Gambar 7.1 Genangan air

Untuk mengatasi jam kerja yang berkurang jika hujan turun, maka jam kerja yang terpotong dialihkan hingga sore hari (pemberlakuan jam lembur), atau hari minggu, namun perlu diperhatikan, pemberlakuan jam lembur tidak boleh

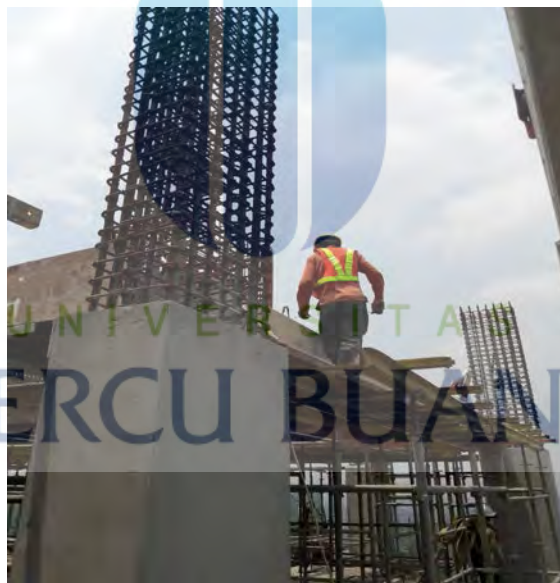
Seperti pada umumnya proyek-proyek di Indonesia, keselamatan kerja para pekerja kurang diperhatikan yang dapat dilihat dari perlengkapan perlindungan keselamatan kerja yang tidak dipakai oleh hampir semua pekerja, baik itu *safety belt*, sepatu maupun helm proyek. Kurangnya kesadaran dari para pekerja sendiri menyebabkan beberapa kecelakaan di proyek ini.

Gambar 7.2 Pekerja tidak menggunakan sabuk pengaman

Pekerja adalah pihak yang terkena dampak langsung dengan diterapkan atau tidaknya konsep Keselamatan dan Kesehatan Kerja pada suatu pekerjaan, karena pekerjalah yang berhubungan langsung dengan segala resiko yang berbahaya. Apabila pekerja tidak menggunakan helm dan sepatu khusus dikhawatirkan akan terkena serpihan – serpihan beton. Apabila pekerja mengabaikan K3 dampak yang akan ditimbulkan adalah cedera.

Perlunya penumbuhan kesadaran pada pekerja maupun kontraktor akan pentingnya perlengkapan keselamatan kerja dalam setiap pelaksanaan pekerjaan konstruksi. Hal ini dapat disosialisasikan dan diawasi oleh pemerintah melalui Departemen Tenaga Kerja Dan Transmigrasi (Depnakertrans).

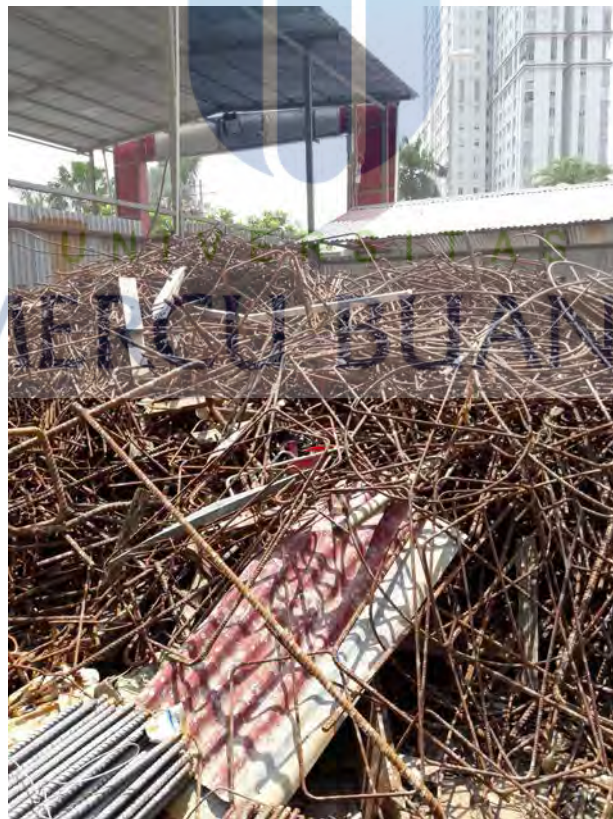
Pada proyek Taman Anggrek Residence, banyak ditemukan material atau bahan yang terbuang sia-sia, hal ini terbukti dari sisa campuran untuk mortar yang telah mengeras, kemudian sisa semen di dalam sak yang terbengkalai terkena hujan tanpa ada yang mengurus. Beberapa besi tulangan yang tidak terpakai di lapangan juga tidak dikembalikan ke tempat fabrikasi, akan tetapi dibiarkan begitu saja oleh pekerja.

Gambar 7.3 Besi yang tidak terpakai

Resiko yang ditimbulkan dari ketidak efisiennya penggunaan material akan terjadi pemborosan material karena *waste* (sisa yang terbuang) terlalu banyak, sehingga bisa jadi proyek akan mengalami kerugian dari penggunaan material yang berlebihan. Hal ini bisa dikarenakan kurangnya pengawasan yang ketat terhadap penggunaan material dan pemanfaatan material yang sudah tidak terpakai.

Pengawasan penggunaan bahan di lapangan harus lebih ketat untuk menangani masalah efisiensi bahan ini. Sebenarnya jika semua komponen pelaksana yang terlibat dapat bekerja sama dengan baik, hal ini tentu dapat diminimalkan. Akan tetapi, para pekerja sering mengambil bahan bangunan yang sebenarnya di lapangan masih ada, untuk menangani ini, pihak logistic harus senantiasa mengawasi dan mencatat setiap bahan yang dipakai oleh pekerja di lapangan.

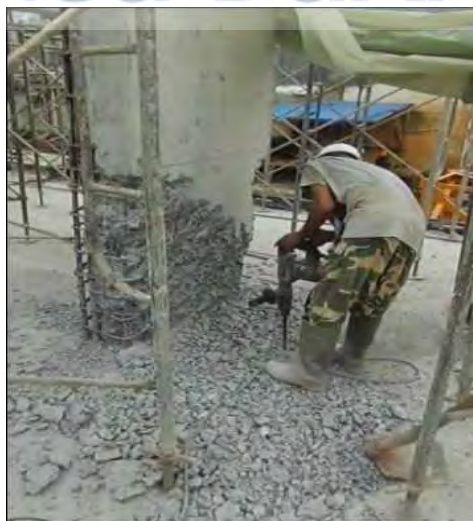
1. Dalam pemasangan bekisting kolom yang kadang dilakukan secara lembur dikhawatirkan terjadi kelalaian dalam pelaksanaan pekerjaan seperti pemasangan beton tahu atau kolom tidak lurus. Hal ini dapat terjadi karena keterbatasan pengawasan yang tidak dilakukan secara terus-menerus ketika dilaksanakan kerja lembur.
2. Pemasangan tulangan kolom yang kurang sempurna terjadi pada salah satu kolom. Hal teknis yang menyebabkan hal itu adalah kurang kuatnya pengikatan antara tulangan utama dengan sengkang.

1. Hasil pengecoran kolom yang tidak lurus
2. Hasil pengecoran keropos, bunting.
3. Keretakan pada struktur beton bertulang

Gambar 7.4 Pengecoran kolom yang bunting

- c. Dampak yang ditimbulkan
1. Mengurangi kekuatan struktur kolom, apabila kekuatan struktur yang dibuat kekuatannya dibawah perencanaan maka bisa menyebabkan bangunan runtuh.
 2. Jika besinya kelihatan maka bisa terpapar langsung oleh lingkungan seperti air, embun, dan lain-lain sehingga menyebabkan korosi atau karat.
- d. Solusi
1. Pelaksanaan pekerjaan secara lembur harus dikurangi dan dilakukan pada pekerjaan yang mendesak dan tidak bisa dihentikan sebelum pekerjaan selesai dilaksanakan.
 2. Untuk pelaksanaan pekerjaan bekisting dan pengecoran kolom serta *tie beam* harus diperketat pengawasannya di lapangan.
